Rapport d'inspection pré réception

78 Vinet, Repentigny, Québec

Type de rapport : Pré réception maison neuve

Date de l'inspection : 30 février 2010

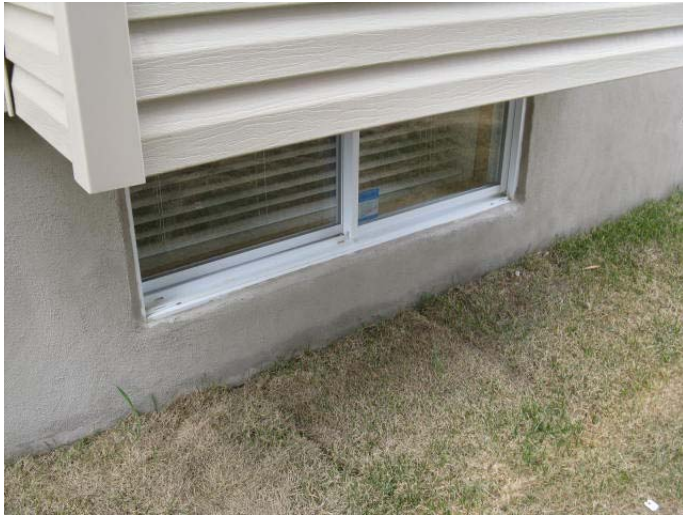
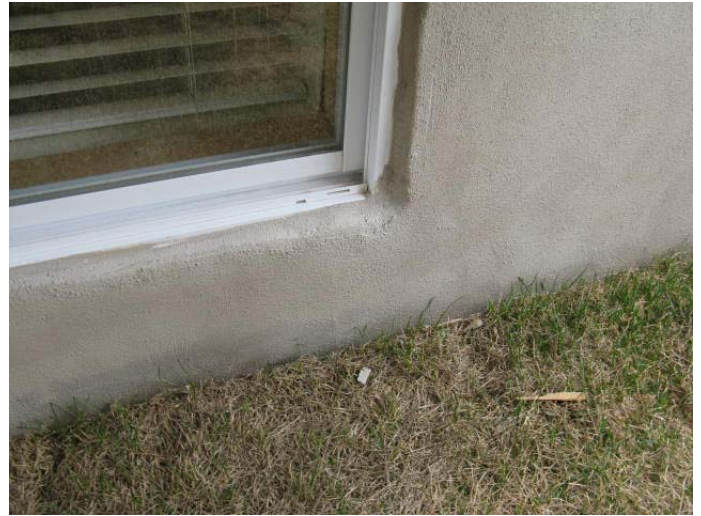
1. Travaux de calfeutrage autour du cadrage des fenêtres du sous-sol, cadrage de la porte de garage, cadrage de la porte extérieure arrière et ce, en jonction avec la fondation. Parachever tous ces travaux de scellement extérieur car cela peut favoriser des infiltrations d'eau dommageables et occasionner des dommages dans des murs extérieurs. *À parachever.*

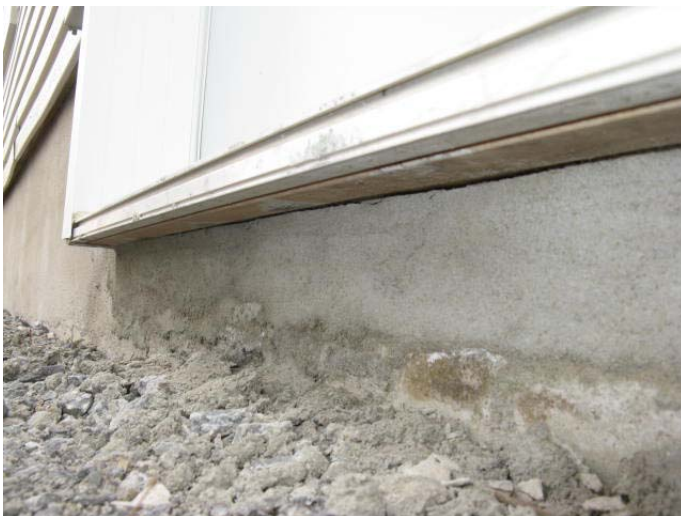
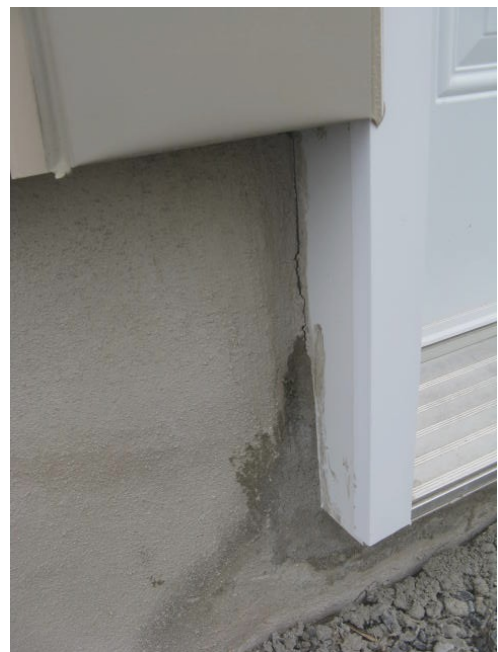
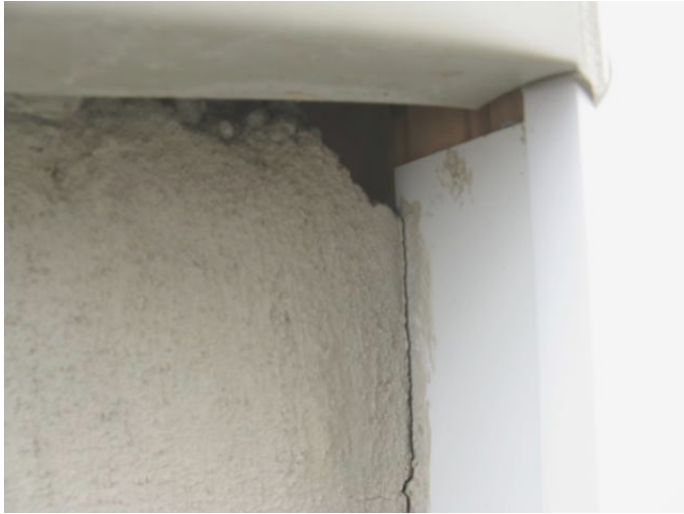
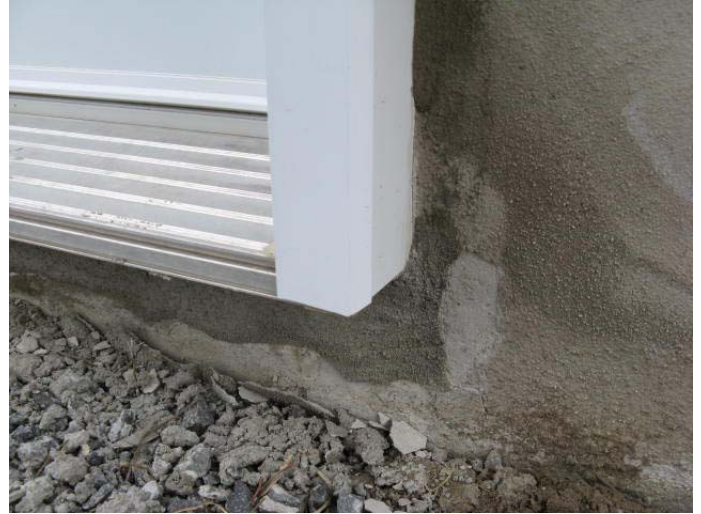
2. Isolation et étanchéité à faire autour de la porte extérieure en façade droite. *À parachever.*

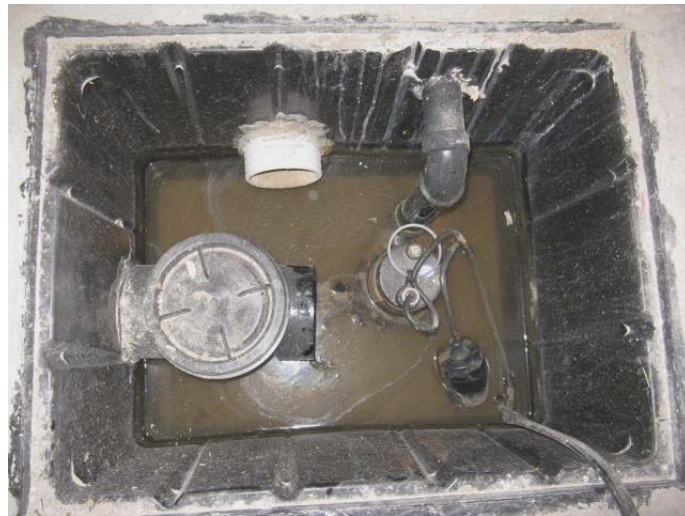
3. Absence d'un raccord en T pour le conduit d'évacuation de drainage installé dans le puisard du sous-sol.
À parachever.

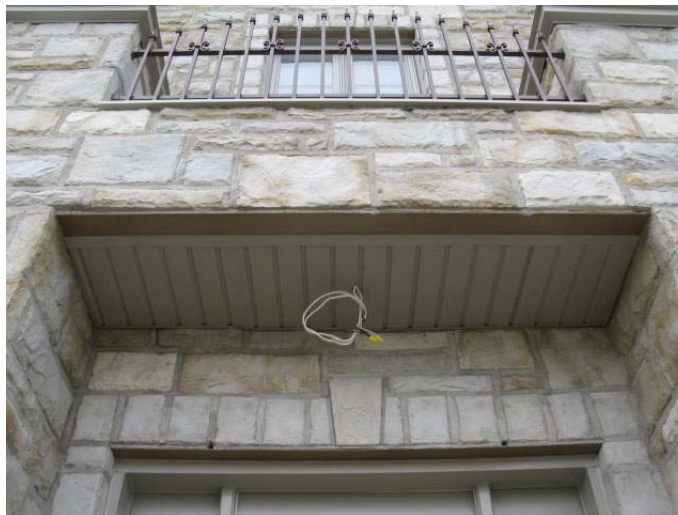
4. À l'extérieur, en façade avant, luminaire extérieur pas encore installé. À *parachever*.

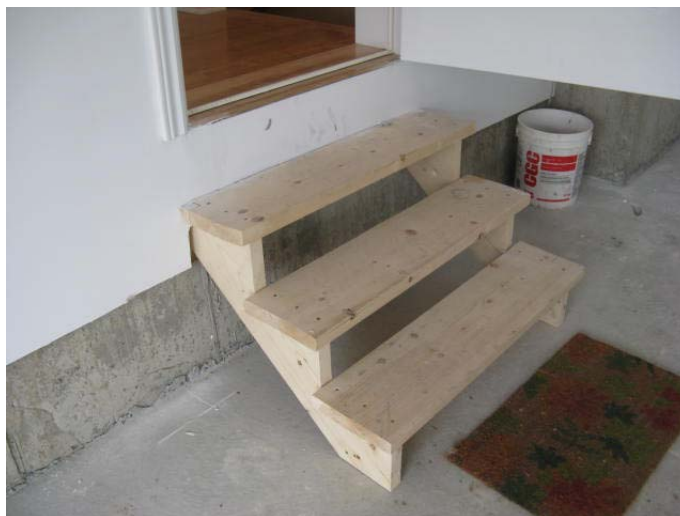
5. Absence d'une main courante pour l'escalier de bois qui a été installée dans le garage. Une main courante doit être continue sur un escalier intérieur avec plus de deux contremarches. Risque pour la sécurité des occupants. À *parachever*.

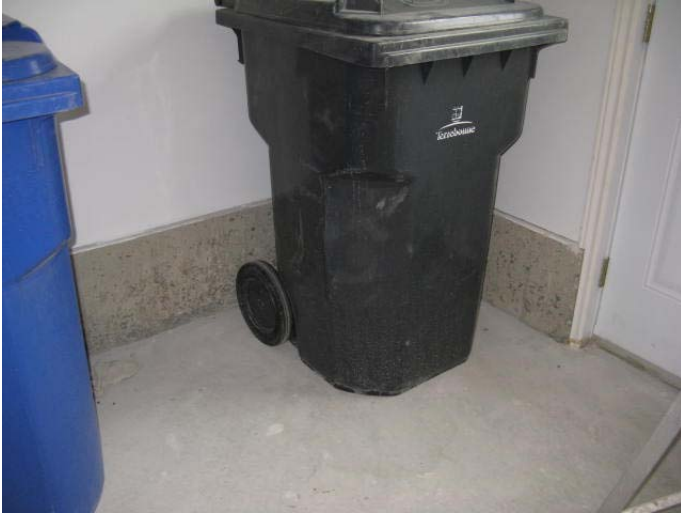
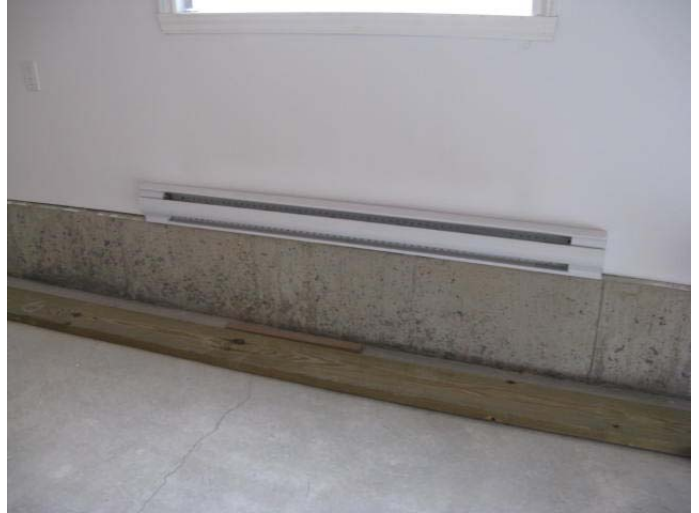
6. **IMPORTANT :** Dans le garage, l'isolant rigide est manquant sur les murs de fondation exposés à l'extérieur. Il y a un risque de condensation et de formation de givre en saison froide. Isoler adéquatement toute la fondation exposée avec un isolant rigide extrudé collé et à recouvrir d'une finition murale. Apporter tous les travaux nécessaires. *À parachever.*

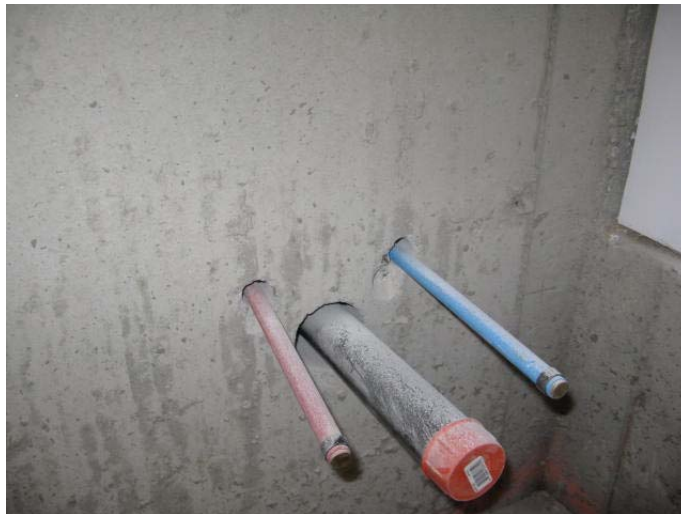
7. **SÉCURITÉ :** Nous avons décelé la présence d'ouvertures non scellées entre le garage et le sous-sol. Ces ouvertures peuvent laisser s'infiltrer des vapeurs d'oxyde de carbone vers le sous-sol. Ces vapeurs présentent un risque pour la santé des occupants. Obturer toutes les ouvertures avec un scellant approprié de façon à rendre parfaitement étanches à l'air les murs et le plafond adjacents au garage. *À parachever.*

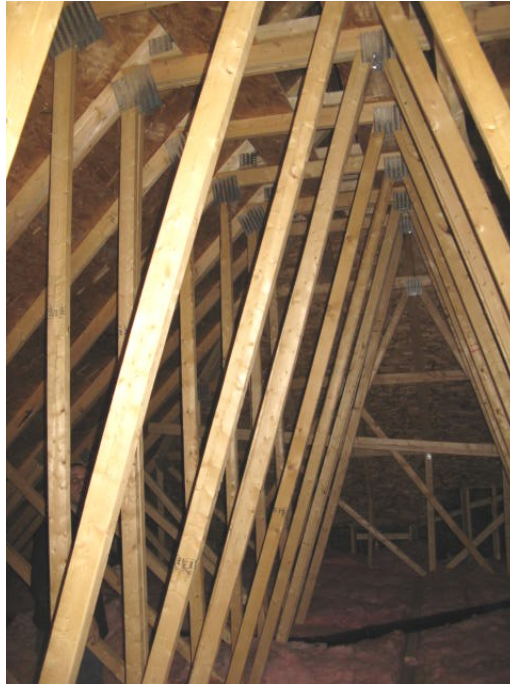
3. Absence d'une latte continue (1x3) sur les chevrons des fermes de toit qui ont plus de six pieds, six pouces de long. À installer pour assurer une meilleure disposition des charges sur les fermes de toit. À installer. À *corriger*.

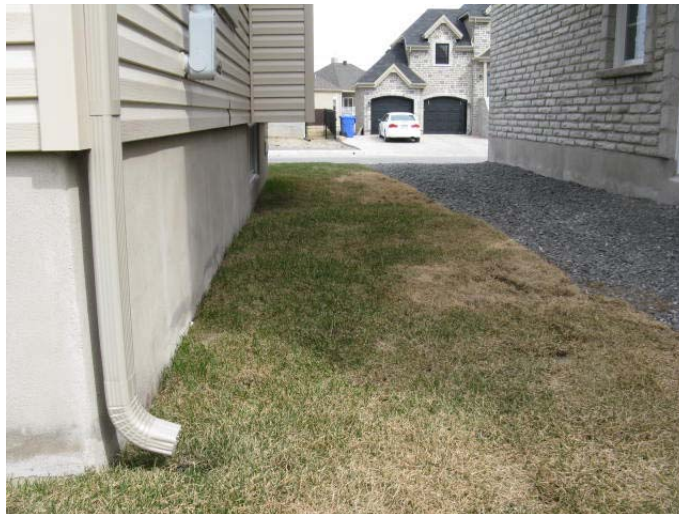
5. Nous avons constaté que le terrain présente une pente nulle et un peu négative près des murs de fondation. Cette situation sollicite le drainage des fondations et peut favoriser des infiltrations d'eau et des excès d'humidité au sous-sol. Les pentes du terrain doivent présenter une pente positive lors du nivelage et demeurer avec une pente positive après le tassement normal du sol suivant le remblayage. *À parachever.*

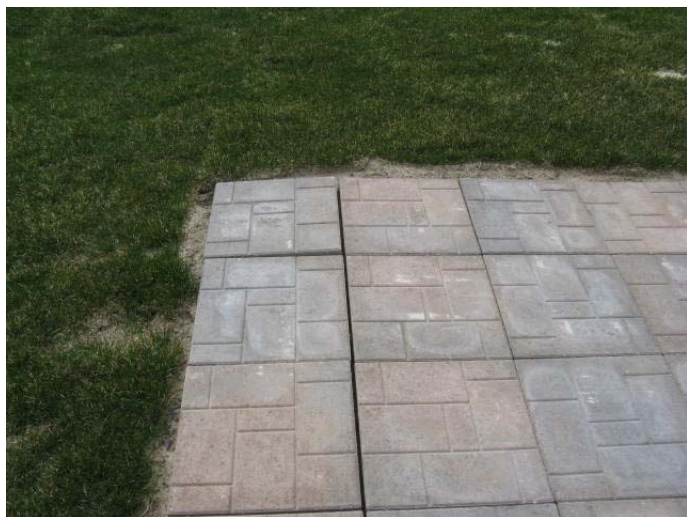
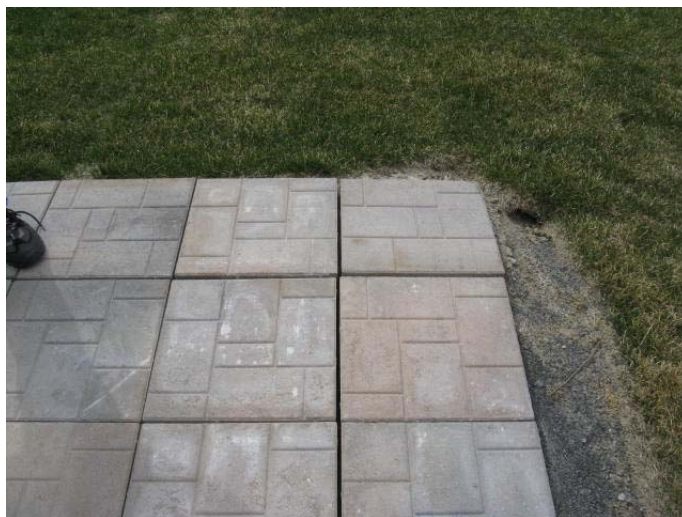
7. ENTRETIEN : Nous avons noté en façade arrière, une déformation de la surface des pavés décoratifs composant une partie de l'aménagement extérieur. Ces ondulations ont été occasionnées par les mouvements de sol soumis au gel. Replacer les pavés décoratifs sur un lit de pose selon les recommandations du fabricant (généralement 25 mm de sable sur 200 mm de concassé 0-3/4 net compacté).

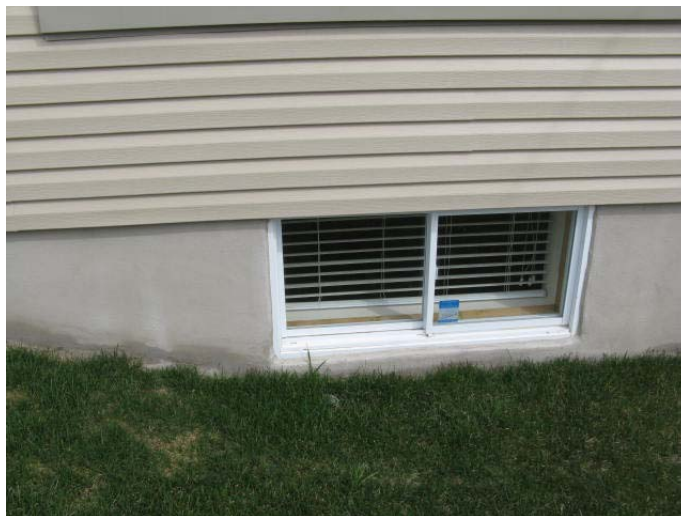
8. Certaines fenêtres du sous-sol sont positionnées près du niveau du sol. À cause de cet état de fait, il existe un risque d'infiltrations d'eau au sous-sol et/ou une détérioration des éléments de bois constamment en contact avec l'humidité du sol. Vous devrez modifier le niveau du sol près de ces fenêtres. À *corriger*.

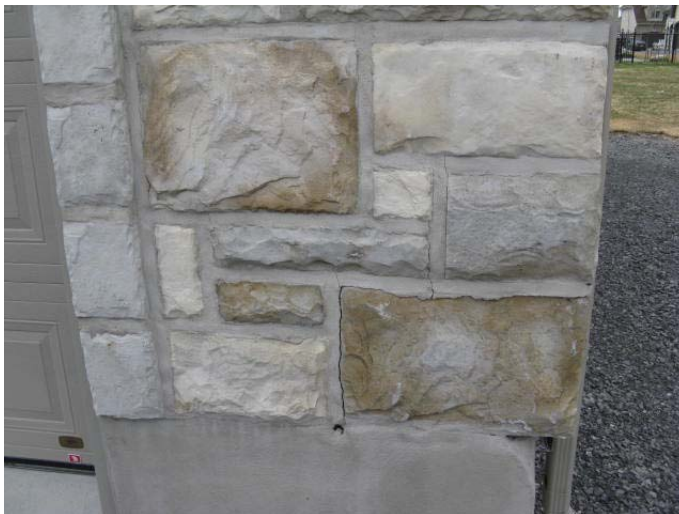
9. **IMPORTANT** : Certains chantepleures faits à la base des murs de maçonnerie, sont partiellement obstrués par du mortier et devraient également être agrandis. Les chantepleures sont nécessaires pour ventiler et drainer l'espace d'air entre la maçonnerie et la charpente du bâtiment. Il doit y avoir des chantepleures à tous les 2 à 3 éléments de maçonnerie (joint de maçonnerie évidé). Dégager ces ouvertures.

IMPORTANT : Faites attention de ne pas perforer le solin dissimulé à la base des parements extérieurs, sinon cela pourrait favoriser des infiltrations d'eau à l'intérieur de la cavité des murs. Préférez, faire exécuter ces travaux par un maçon professionnel. *À corriger.*

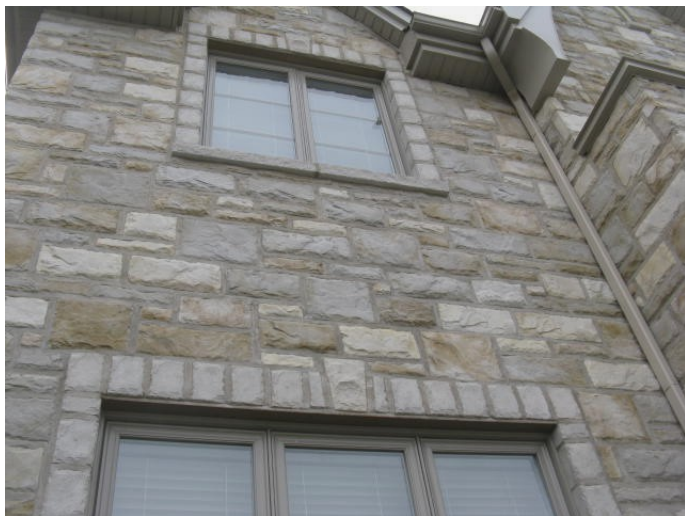
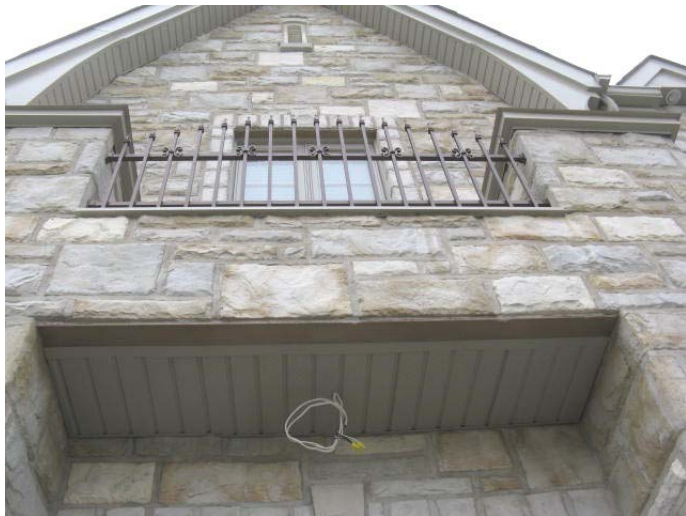
10. On appelle "chantepleures" les trous d'évacuation d'eau placés à la base des murs de maçonnerie et au-dessus des ouvertures. Lors de notre visite, nous avons noté que ceux-ci sont absents au-dessus des portes et fenêtres et marquise avant. Les chantepleures sont nécessaires pour ventiler et drainer l'espace d'air entre la maçonnerie et la charpente du bâtiment. Il doit y avoir des chantepleures à tous les 2 à 3 éléments de maçonnerie (joint de maçonnerie évidé). Dégager ces ouvertures. *À corriger.*

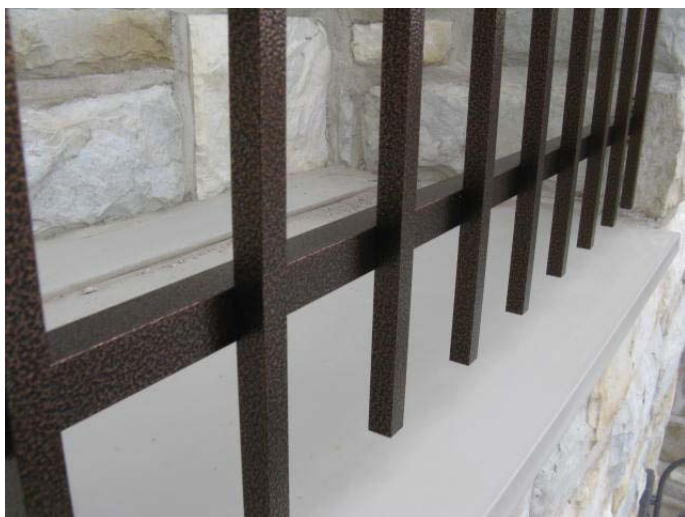
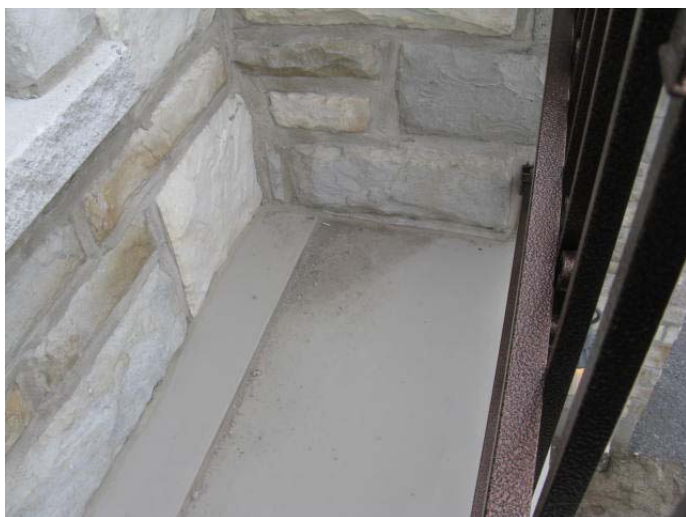
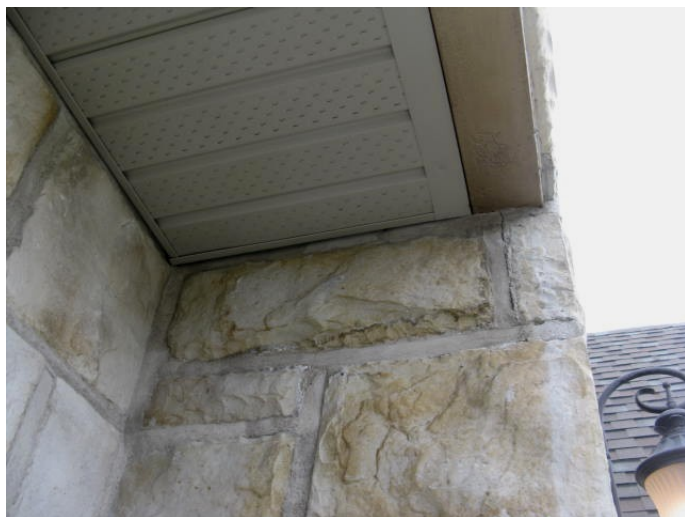
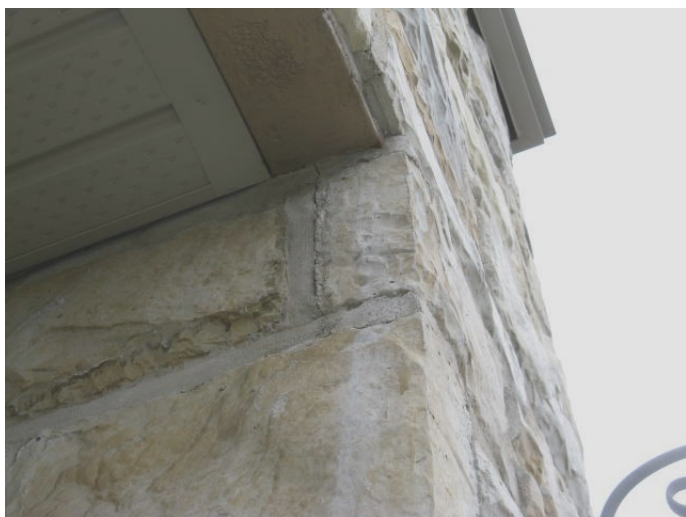
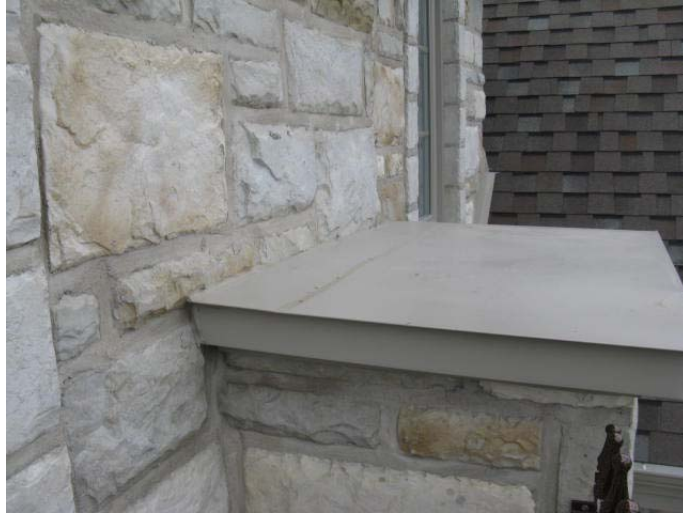
11. PRIORITAIRE – À VÉRIFIER : Nous avons noté en façade avant, des parapets recouverts d'aluminium, dont celui au dessus de la porte avant, mais sans pente et sans contre-solin avec le mur avant de pierre. Mauvais détails d'étanchéité sur ces parapets et risques potentiels d'accumulation de neige et d'eau car la pente est nulle et que cela peut favoriser l'infiltration d'eau et d'insectes dommageables dans des murs extérieurs. Lors de la visite, nous avons observée à ce qui semble être des coulisses d'eau sur un mur de maçonnerie avant, à droite de la porte avant. De plus, par un trou dans un joint de scellement, j'ai pu mettre mon doigt derrière une pierre. Important de vérifier les détails d'étanchéité sous les recouvrements métalliques et apporter tous les correctifs nécessaires. *À vérifier et à corriger.*

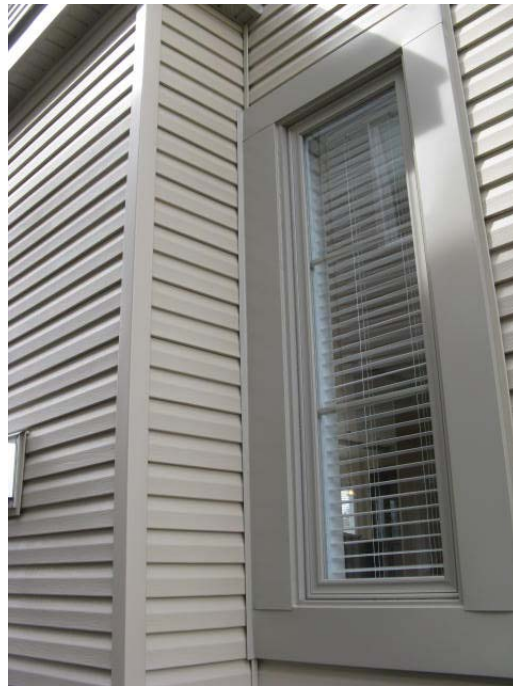
12. **PRIORITAIRE – À VÉRIFIER** : En façade gauche, nous avons noté à gauche d'une fenêtre, un détail d'étanchéité inadéquat entre une moulure verticale en bois recouvert d'aluminium et le revêtement mural du mur en vinyle. Cela peut favoriser l'infiltration d'eau et d'insectes dommageables dans les murs extérieurs. Important de vérifier les détails d'étanchéité sous ce recouvrement métallique et apporter tous les correctifs nécessaires. Utiliser un scellant flexible de bonne qualité. *À vérifier et à corriger*

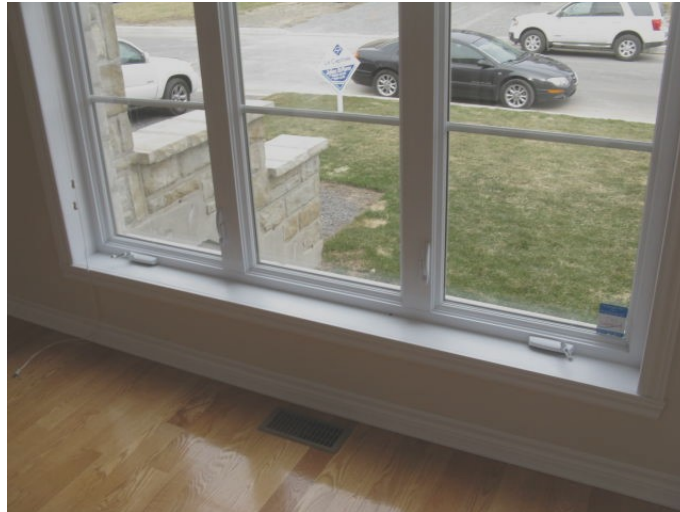
13. SÉCURITÉ : Absence d'un système de blocage sur le mécanisme d'ouverture pour les fenêtres du salon avant et salle à manger qui sont à moins de 450 mm du plancher fini. L'ouverture de la fenêtre doit être limitée à 100 mm maximum pour fin de sécurité. À *corriger*.

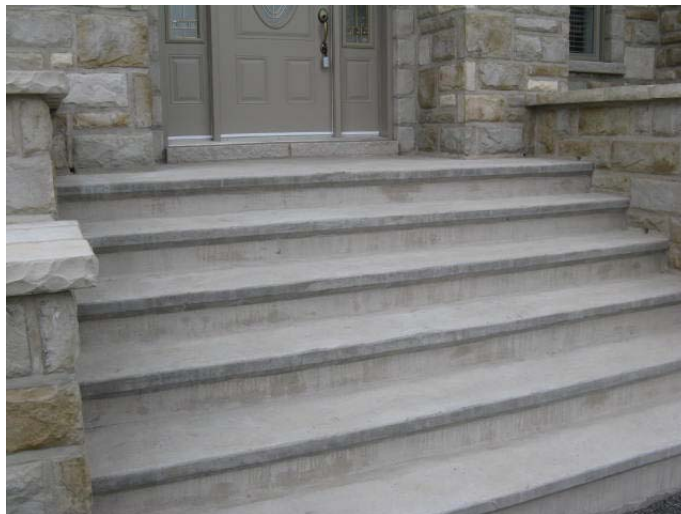
14. SÉCURITÉ : Nous avons constaté l'absence d'une main courante à un endroit où elle serait requise. Cela présente un risque de chute et blessures. Limiter l'accès à la zone de risque. Installer une main courante qui respecte les règlements municipaux. À *corriger*.

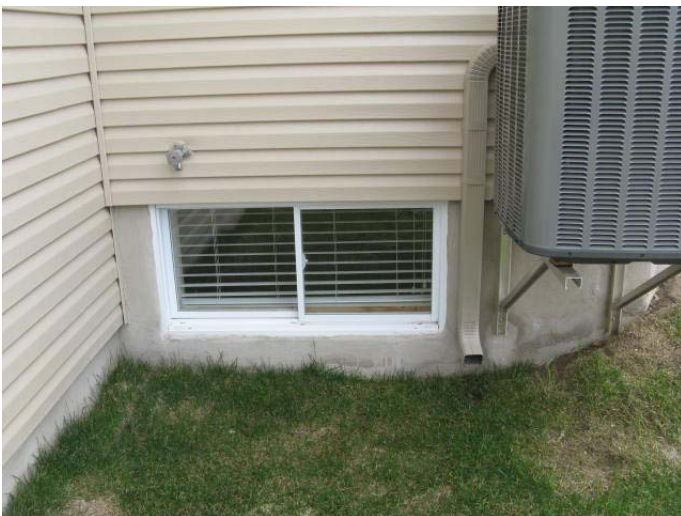
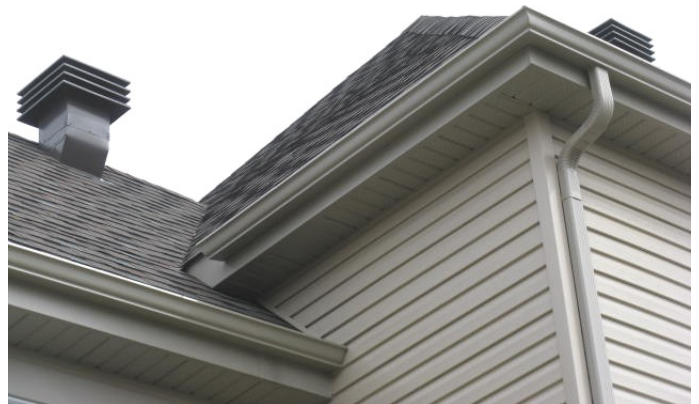
16. IMPORTANT : Afin de ne pas solliciter inutilement le drainage des fondations, de ne pas favoriser des infiltrations d'eau et des excès d'humidité au sous-sol, il est recommandé de poser des déversoirs à la base de chacune des descentes pluviales afin d'éloigner l'eau de la maison, en installant des rallonges ou des dalles de déflexion. Laisser de 7 à 8 pouces de dégagement pour éviter des bris causés par le gel en hiver. Les gouttières devraient être inspectées régulièrement pour des fuites (utiliser un boyau d'arrosage) et nettoyées au moins une fois par année (à l'automne). Également, le système de gouttière doit être ininterrompu depuis la partie supérieure du toit jusqu'au sol. *À corriger.*

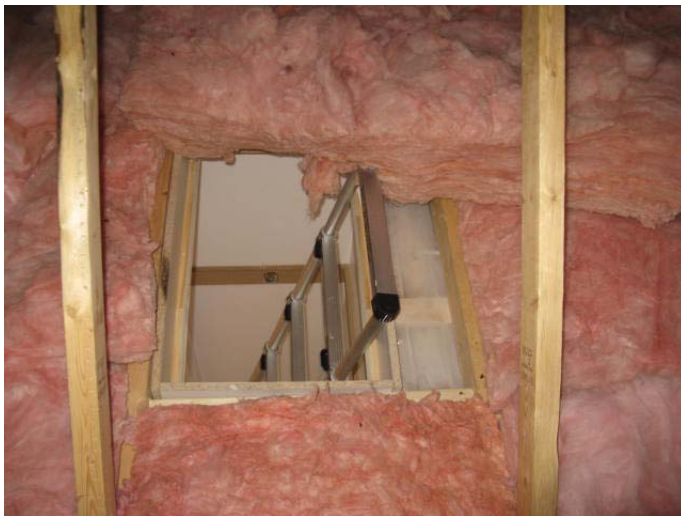
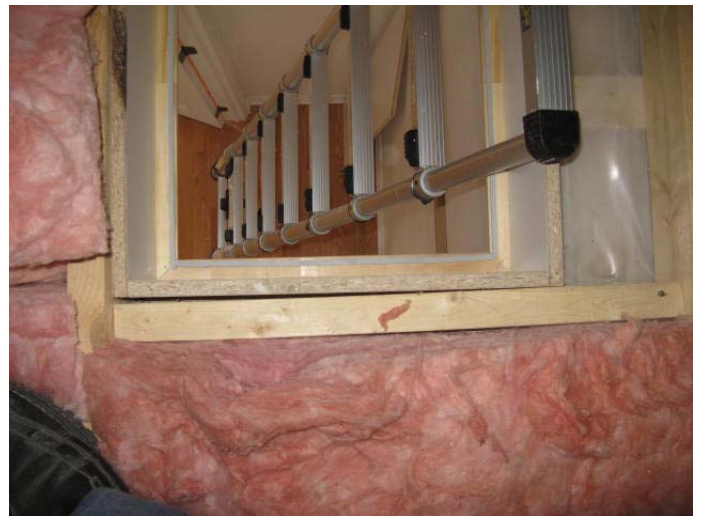
17. IMPORTANT : Absence d'isolation et étanchéité autour du bâti de la trappe d'accès aux combles du toit. À isoler et à sceller afin d'obtenir une résistance thermique uniforme du plafond isolé. L'emploi d'un isolant de type uréthane giclé et normalement employé. À *corriger*.

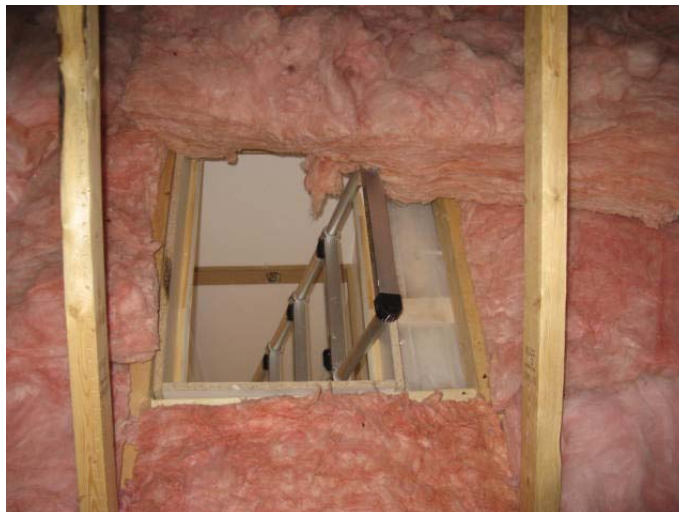
18. La trappe d'accès aux combles du toit n'a pas la résistance thermique minimum requise et égale au reste du plafond isolé mais il y a eu un morceau de laine minérale installé par-dessus, mais ce morceau ne peut être bien positionnée par-dessus la trappe lorsque nous fermons cette trappe. Suggère d'y installer des morceaux d'isolant rigide extrudé collé une par-dessus l'autre et découpé à la même dimension de cette trappe. À *corriger*.

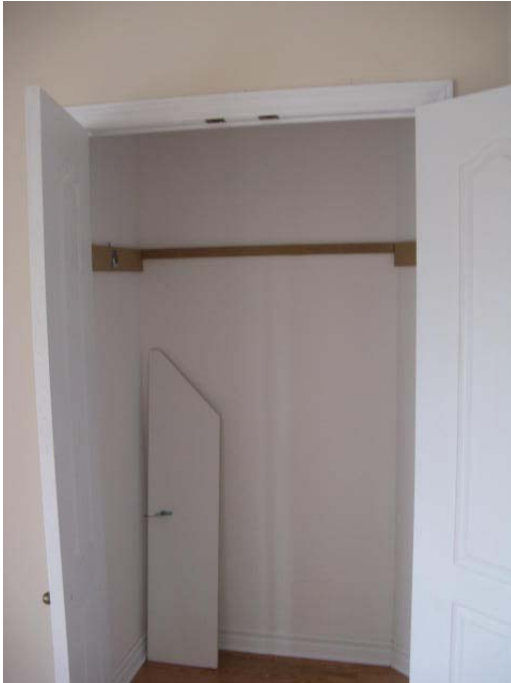
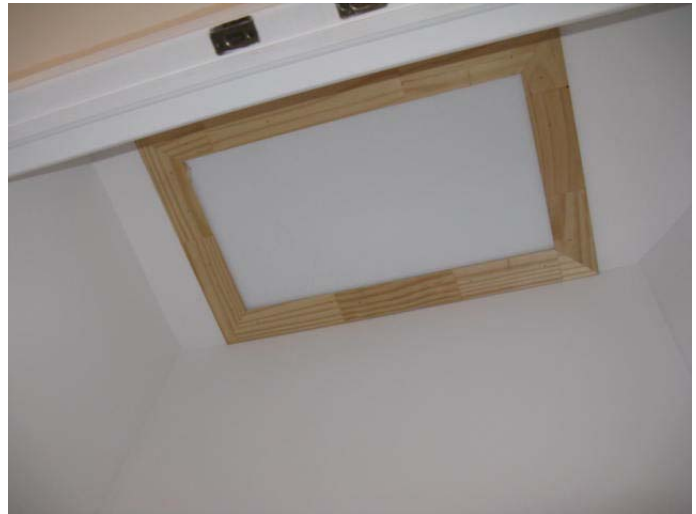
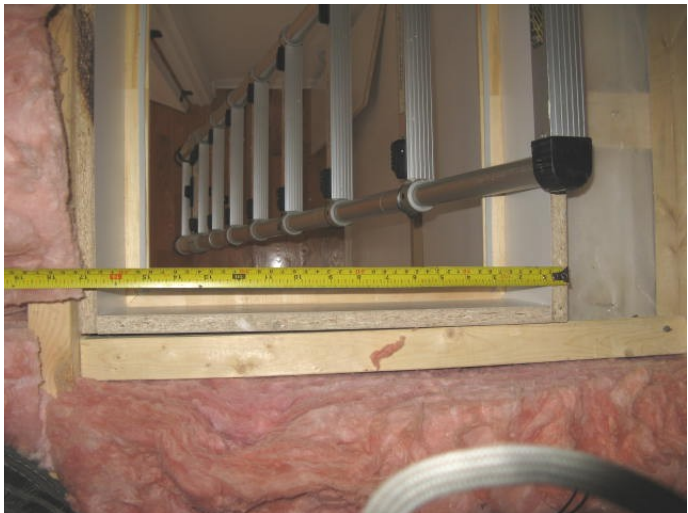
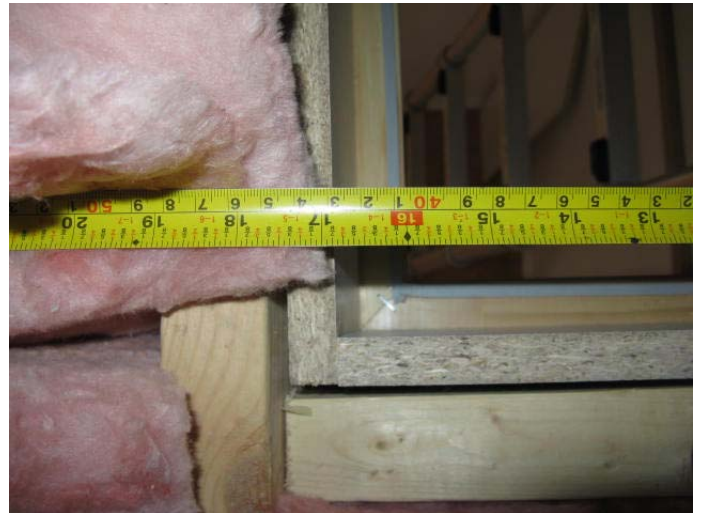
20. Dans une chambre arrière, la trappe d'accès aux combles du toit installé dans une garde-robe est de petite dimension et de largeur trop petite. Mauvaise installation et au mauvais endroit. Elle aurait du être plus large et être installée dans un grand garde-robe ou dans une pièce habitable. *À corriger.*

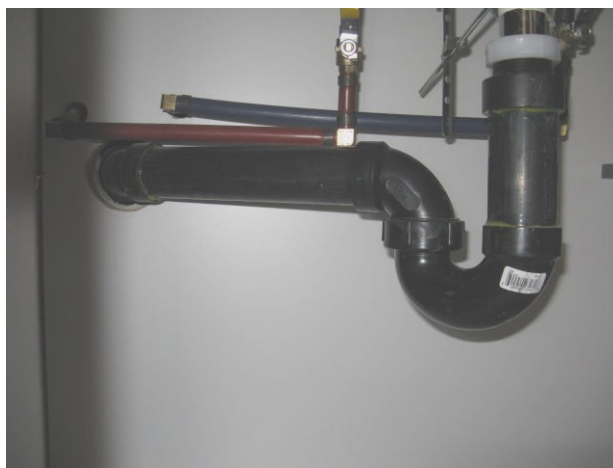
21. Un conduit d'évacuation des eaux usées sous le lavabo de la salle de bains au 2^e étage, est incliné légèrement vers le haut mais il doit être dirigé en pente négative vers le conduit d'évacuation principal sous l'évier afin de permettre un écoulement adéquat des eaux usées et éviter un risque de blocage de ce conduit. *À corriger.*

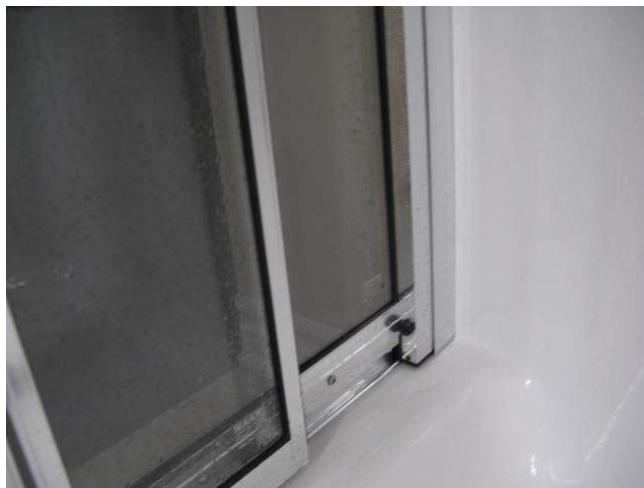
22. PRIORITAIRE : Dans la salle de bains au 2^e étage, nous avons noté une fuite d'eau hors de la douche préfabriquée. Problème d'étanchéité à l'intérieur de la douche. *À corriger* pour éviter des dommages à la finition des murs et plancher. Apporter tous les correctifs appropriés. *À corriger.*

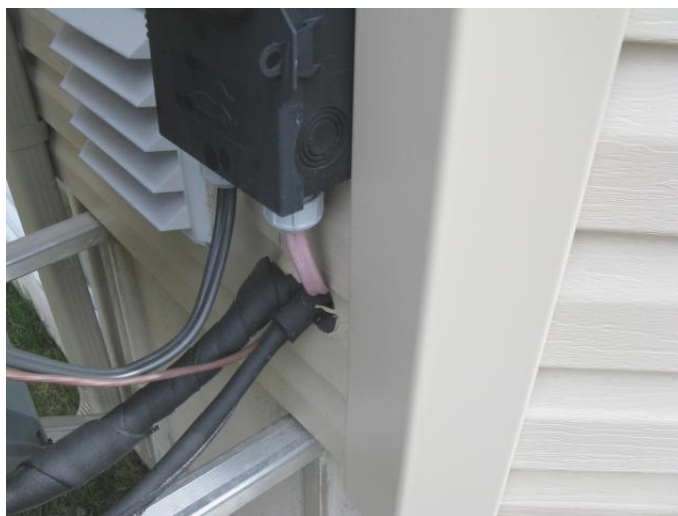
23. Nous avons noté à l'extérieur, un câble électrique servant au branchement de la thermopompe, mais ce câble n'est pas conçu pour être installé à l'extérieur et résister aux conditions climatiques extérieures, ce qui pourraient entraîner des problèmes d'ordre électrique. Il a déjà changée de couleur. Changer ce câblage et ou à installer dans une gaine protectrice durable et étanche. *À corriger.*

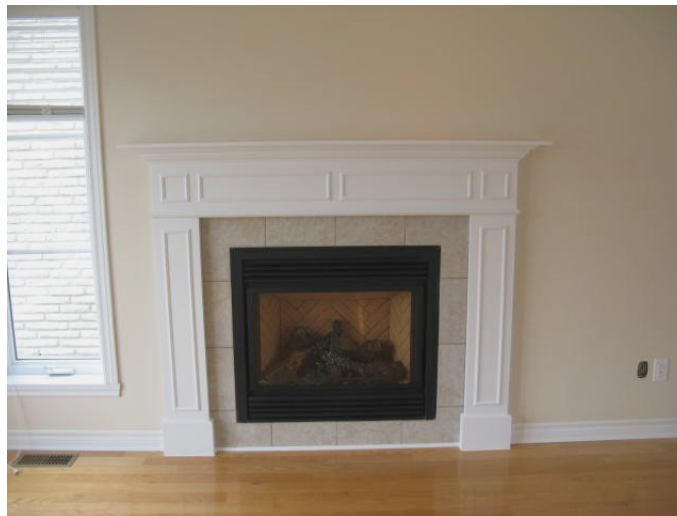
27. FOYER AU PROPANE : Nous vous recommandons de vérifier les exigences particulières avant de l'utiliser. Demander au vendeur, le certificat de conformité de cette installation (si disponible). Demander au vendeur, le manuel d'installation et/ou d'entretien du foyer alimenté au propane qui vient avec cet appareil.

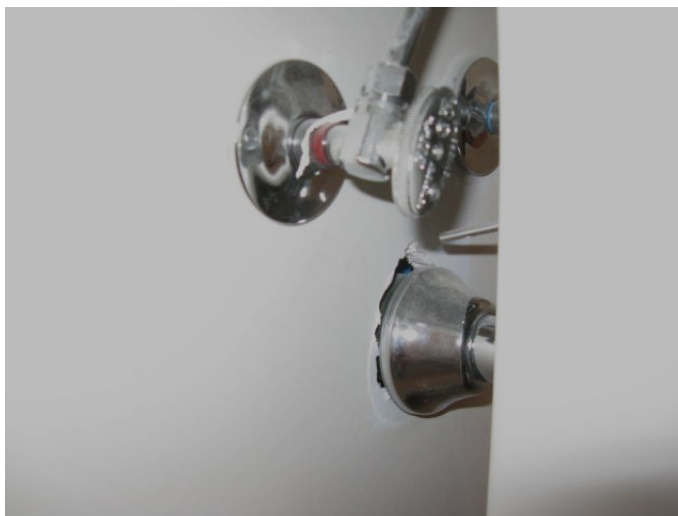
30. NOTE : Aucune fissure significative et importante n'a été visible sur toute la finition murale et plafonds en placoplâtre.
31. Dans la salle de lavage au 1^{er} étage, découpage trop grand de la finition du mur et ce, autour des conduits de plomberie du lavabo. Problème d'ordre esthétique facilement visible. *À corriger.*

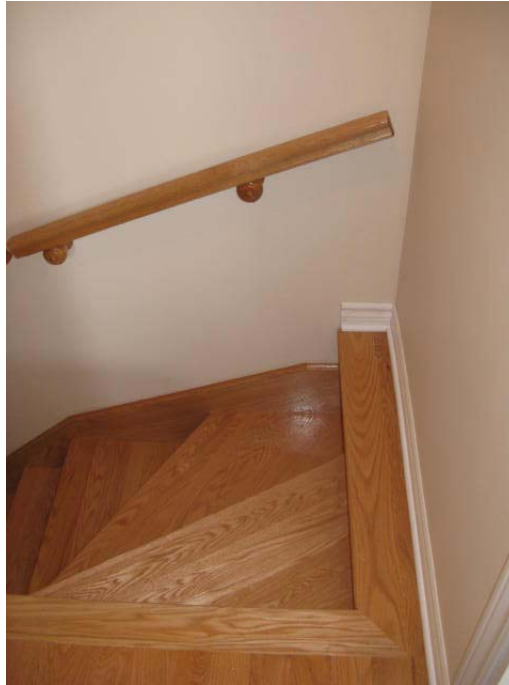
33. SÉCURITÉ : Nous avons constaté que la main courante de l'escalier vers le sous-sol n'est pas continue et elle est interrompue/absente en haut de cet escalier. Une main courante doit être continue sur toute la volée d'un escalier. Cette situation représente un risque pour la sécurité des occupants, particulièrement pour les jeunes enfants et les personnes âgées. *À corriger.*

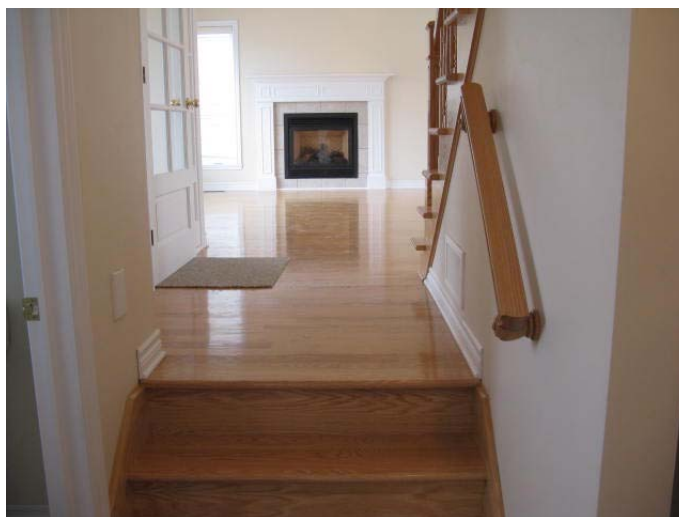
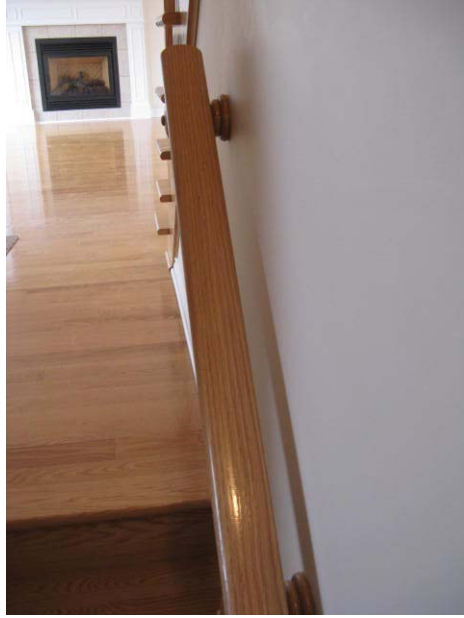
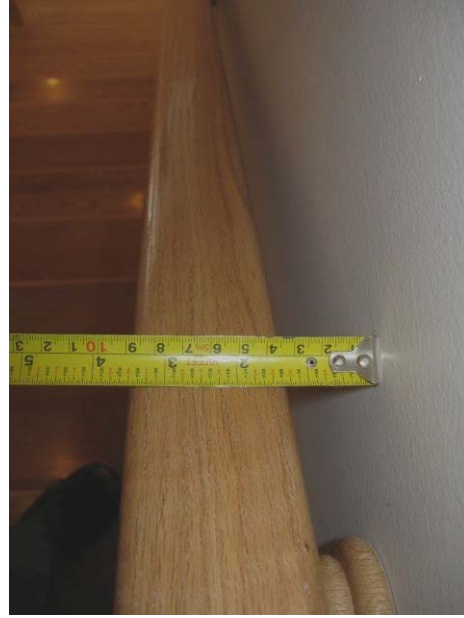
34. SÉCURITÉ : Nous avons constaté que des mains courantes dans les escaliers intérieurs avaient été installées trop près des murs. Pour cette raison, il y a peu d'espace entre le mur et ces mains courantes, ce qui rend difficile la bonne prise de ces dernières. Pour assurer la sécurité, tout escalier doit posséder une main courante facilement accessible à un minimum de 40 mm du mur. *À corriger.*

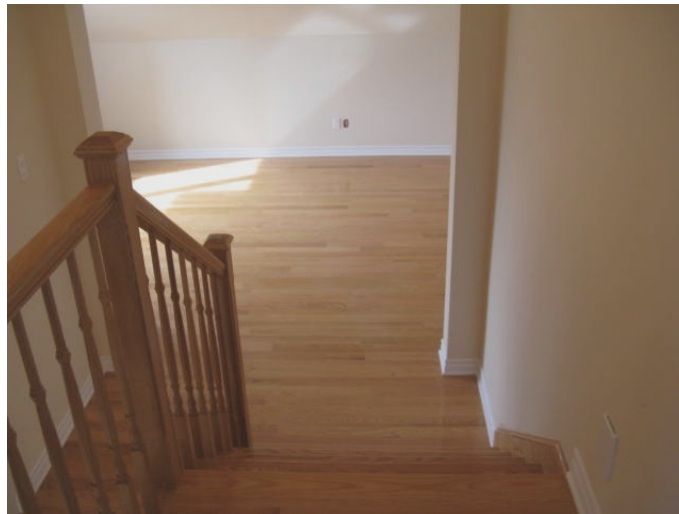
35. SÉCURITÉ : Nous avons noté l'absence d'une main courante sur un côté de l'escalier vers le 2^e étage qui a plus 1100 mm de largeur. Cette situation représente un risque pour la sécurité des occupants, particulièrement pour les jeunes enfants et les personnes âgées. À corriger avec l'installation d'une main courante sécuritaire et qui respecte les règles de l'art à un minimum de 40 mm du mur. À *corriger*.

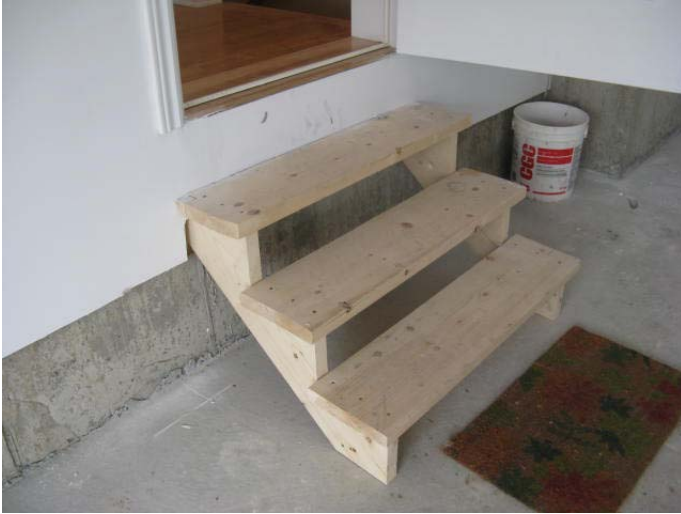
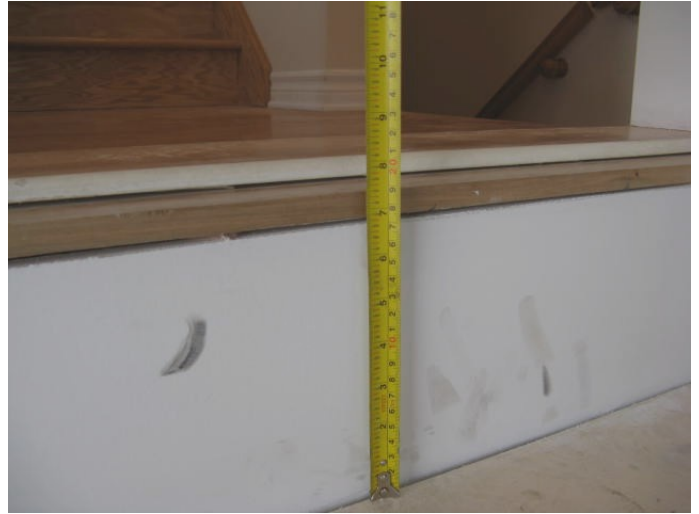
36. **SÉCURITÉ** : Nous avons remarqué dans le garage, une hauteur inégale d'une contremarche de l'escalier en bois. Cela peut présenter un risque d'accident. Résultat d'un mauvais calcul de la structure de l'escalier entre les deux niveaux de plancher. Demander à un menuisier qualifié en charpente de vérifier et de modifier la hauteur des contremarches et la largeur des marches selon les règles de l'art du métier. *À corriger.*

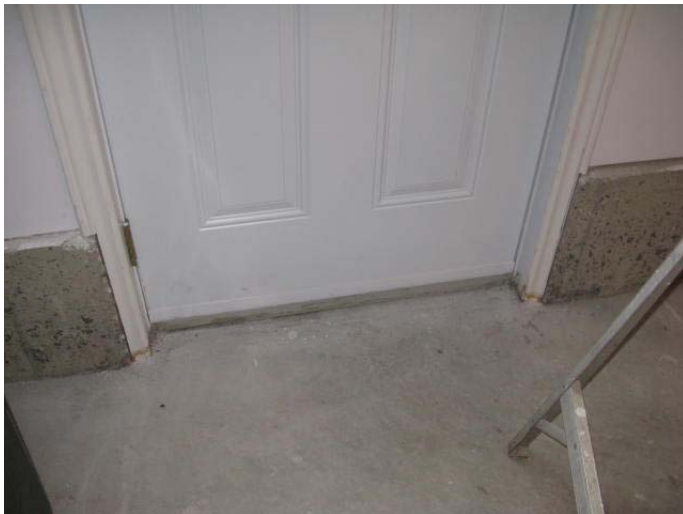
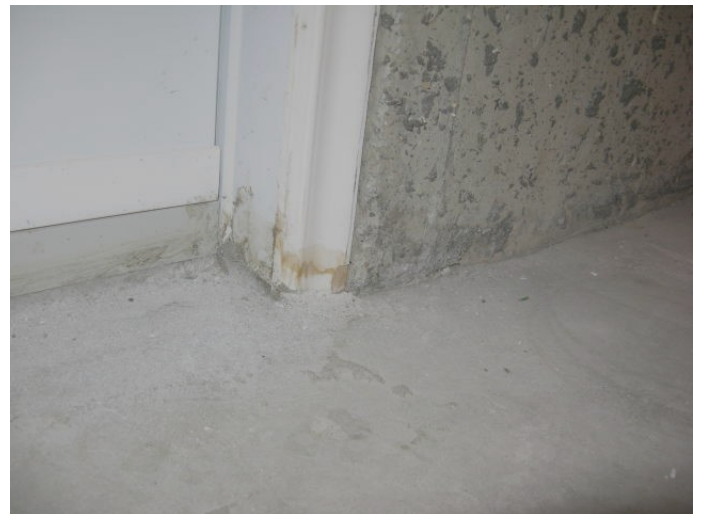
37. **PRIORITAIRE** : Dans le garage, nous avons remarqué près de la porte extérieure droite, des indices d'infiltrations d'eau. Cette situation est anormale et doit être corrigée parce qu'elle favorise les excès d'humidité et la prolifération de moisissures dommageables pour la santé des occupants en plus de détériorer les composantes et matériaux qui s'y trouvent. Déterminer et corriger de façon définitive la cause des infiltrations avec des tests d'arrosage. Une mauvaise étanchéité de cette porte semble être la cause principale. *À corriger.*
