Rapport d'inspection pré achat

78 Vinet, Repentigny, Québec

Inspection du bâtiment sis au : 78 Vinet, Repentigny

Numéro de dossier : Démo rapport

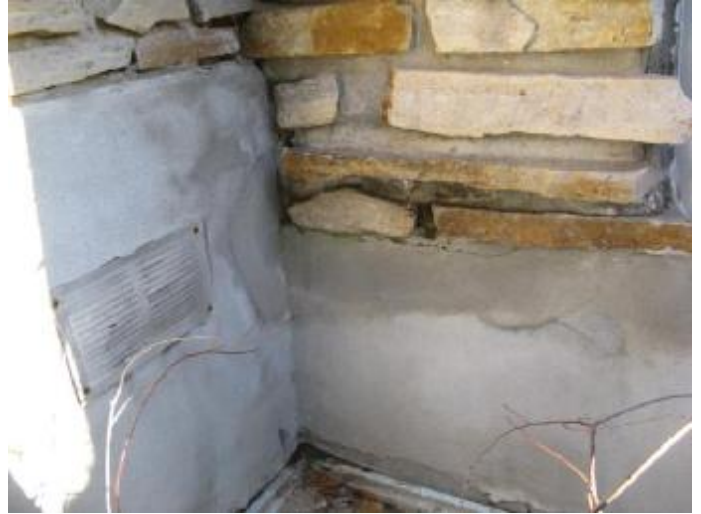
- PRIORITAIRE :** Des joints de mortier sont détériorés à certains endroits sur le revêtement. Le mortier, entre les éléments de maçonnerie, sur les façades et les zones les plus exposées aux intempéries, absorbe l'eau et, lors des cycles de gel et de dégel, celui-ci se désagrège avec le temps. La couche extérieure de mortier doit être ciselée et remplacée. Cette opération s'appelle le rejointoiement. Enlever le mortier détérioré jusqu'à une profondeur d'au moins 12 mm, (1/2 po.) et remplir l'espace d'un mortier de ciment.

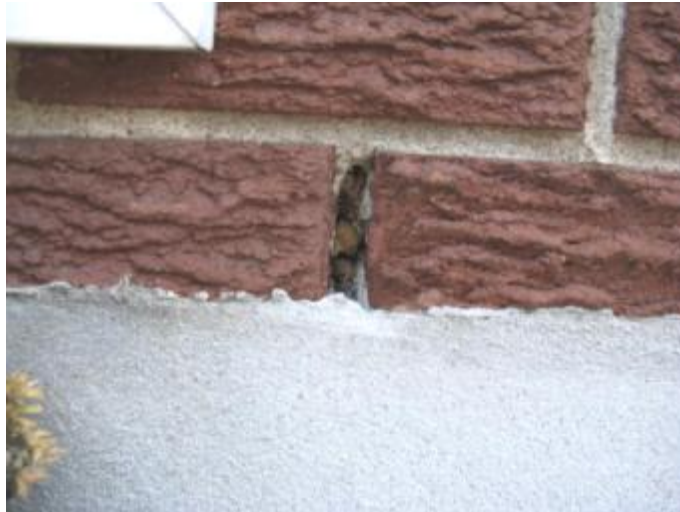
3. **PRIORITAIRE** : On appelle "chantepleures" les trous d'évacuation d'eau placés à la base des murs de maçonnerie. Lors de notre visite, nous en avons noté que certains sont partiellement obstrués. Les chantepleures sont nécessaires pour ventiler et drainer l'espace d'air entre la maçonnerie et la charpente du bâtiment. Il doit y avoir des chantepleures à tous les 2 à 3 éléments de maçonnerie (joint de maçonnerie évidé). Nous vous conseillons donc de dégager ces ouvertures.

IMPORTANT : Faites attention de ne pas perforez le solin dissimulé à la base des parements extérieurs, sinon cela pourrait favoriser des infiltrations d'eau à l'intérieur de la cavité des murs. Préférez faire exécuter ces travaux par un maçon professionnel.

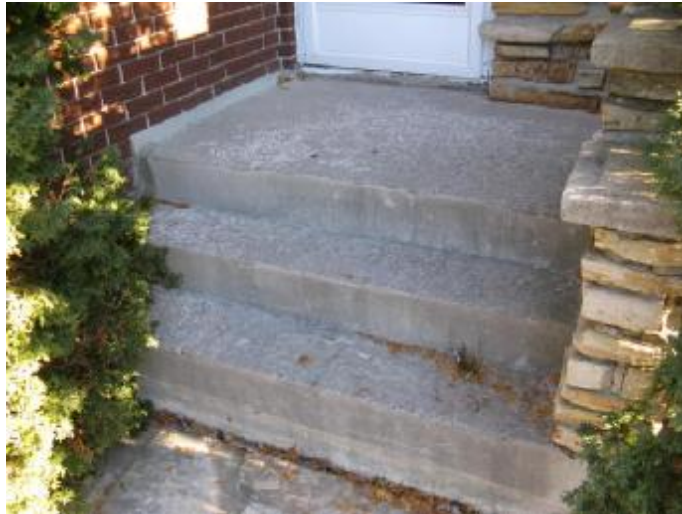
7. **SÉCURITÉ :** Nous avons constaté l'absence d'une main courante sur un côté de l'escalier avant. Une main courante doit être continue sur toute la volée d'un escalier. Cette situation représente ainsi un risque de chute pour les occupants et visiteurs. À installer.

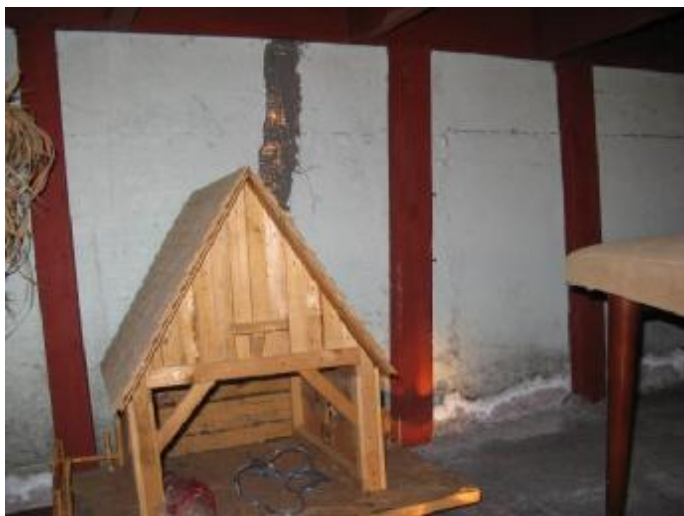
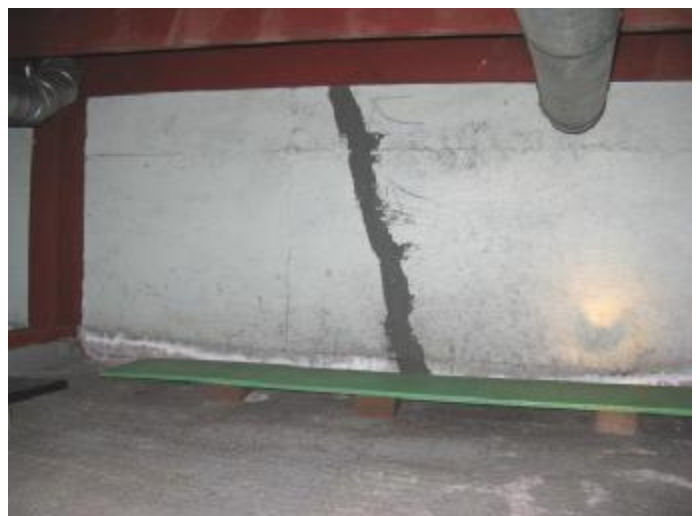
18. À SURVEILLER : Au sous-sol, nous avons noté la présence de trois fissures à la fondation qui ont été réparées mais par simple inspection visuelle, nous ne pouvons nous prononcer sur l'étanchéité de ces fissures qui peuvent représenter ultérieurement, un risque d'infiltration d'eau au sous-sol. À surveiller et faire réparer par un spécialiste si vous notez des infiltrations d'eau par ces fissures visibles réparées.

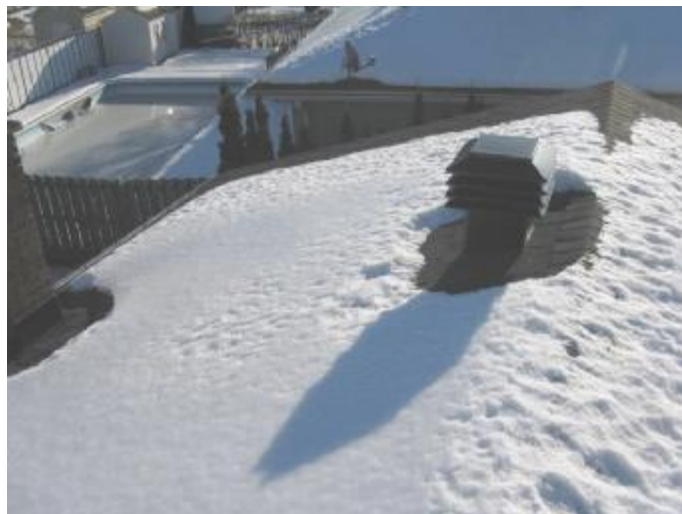
23. Présentement les deux combles du toit ne sont pas adéquatement ventilés, car les deux événements de toit surélevés en place sont de dimension trop grande pour ventiler la superficie des plafonds isolés. Un vide sous toit trop ventilé pourra amener des problèmes d'infiltration d'air humide interne des espaces habitables vers le vide sous toit et favoriser la formation de condensation/moisissure sur la structure de la toiture. L'approvisionnement d'air se fait par infiltrations dans l'enveloppe et peut être une cause d'inconfort pour les occupants. Changer ces deux événements de toit par des modèles plus petits. Consulter un entrepreneur en toiture ou le couvreur qui a effectué les derniers travaux, afin d'apporter les correctifs requis.

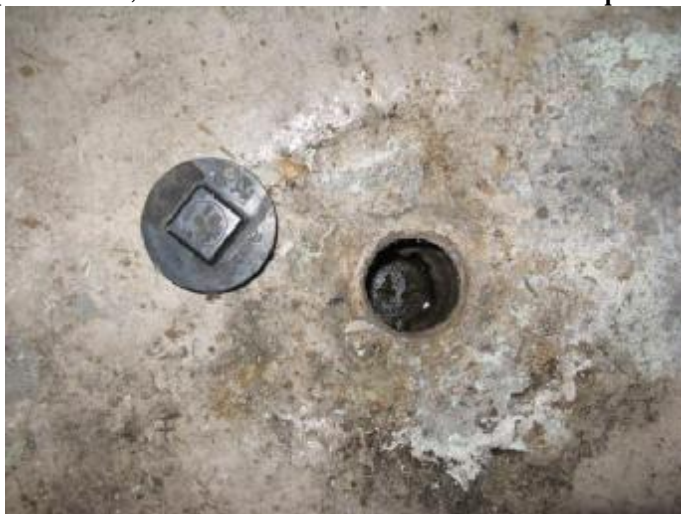
33. IMPORTANT : Nous avons noté l'absence d'un clapet anti-retour du drain de plancher. Afin de prévenir un refoulement d'eaux usées par le drain, nous vous conseillons d'installer un clapet sur ce drain.

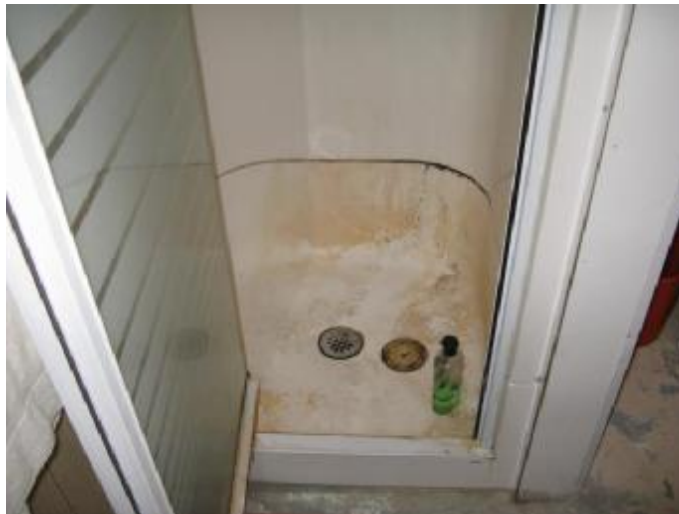
35. NOTE : Des installations sanitaires dans les salles de bains sont âgées. Des travaux de rénovation sont à prévoir. À cause de l'âge de l'installation de plomberie, il est fort probable que des réparations seront à faire régulièrement. Changer les appareils sanitaires désuets et/ou âgés. Consulter un plombier professionnel.

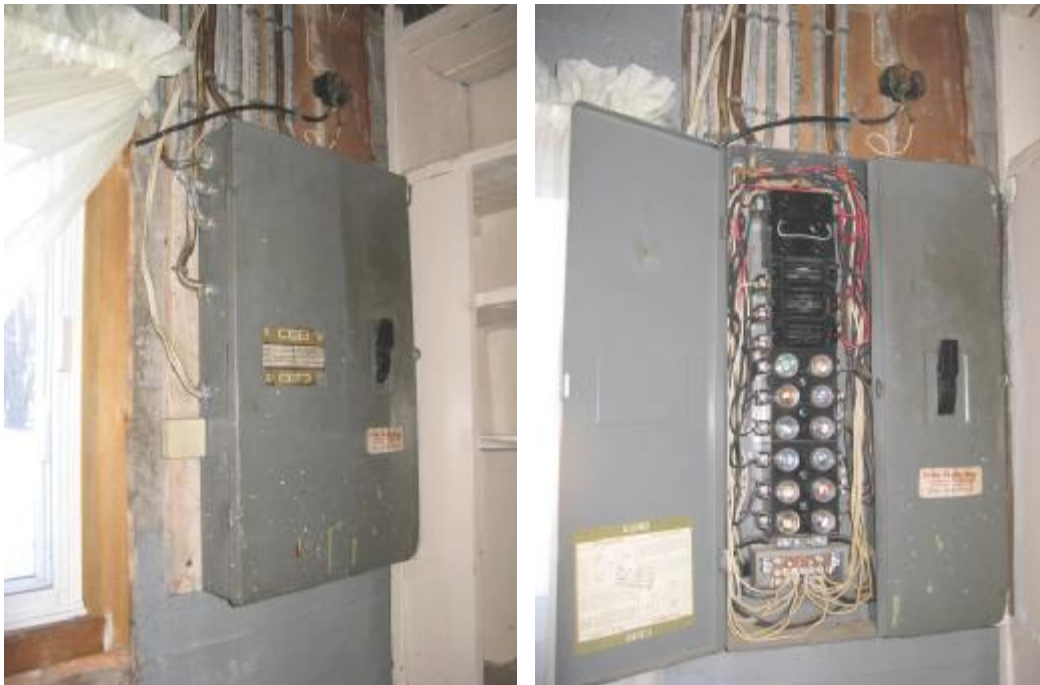
À FAIRE VÉRIFIER – IMPORTANT : Au sous-sol, nous avons noté la présence d'un panneau de distribution électrique à fusible de type CEB mais ce type de panneau à fusibles (CEB) a été souvent la cause d'incendie. Plusieurs compagnies d'assurances exigent le remplacement de ces panneaux électriques. Consulter un électricien compétent afin d'évaluer cette installation ainsi que votre assureur. Un remplacement pourrait être à prévoir.

38. **À FAIRE VÉRIFIER – IMPORTANT** : Au sous-sol, nous avons noté la présence d'un panneau de distribution électrique à fusible de type CEB mais ce type de panneau à fusibles (CEB) a été souvent la cause d'incendie. Plusieurs compagnies d'assurances exigent le remplacement de ces panneaux électriques. Consulter un électricien compétent afin d'évaluer cette installation ainsi que votre assureur. Un remplacement pourrait être à prévoir.

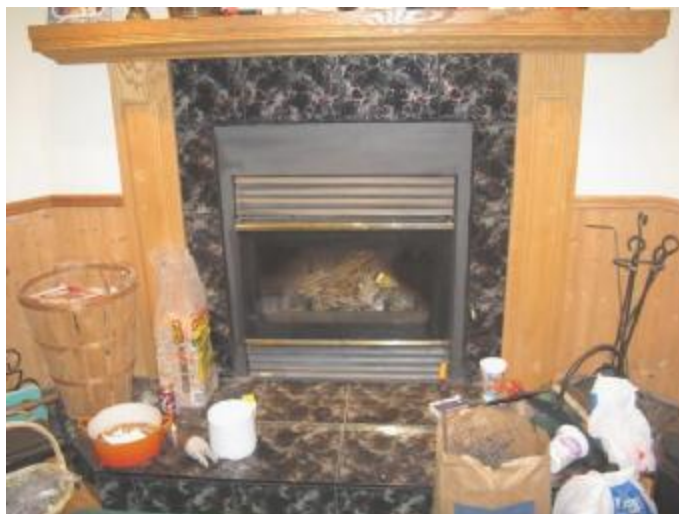
55. **POÊLE À BOIS :** Faire vérifier ses exigences particulières dans le but de vérifier sa conformité et sa sécurité ainsi que la cheminée. Ces appareils sont complexes et sont exclus d'une inspection visuelle car ils nécessitent une inspection plus détaillée. Pour ce faire, vous devez faire appel à un installateur membre de l'Association des Professionnels du chauffage à Combustion Solide et/ou faire certifier l'ensemble de l'installation par votre assureur.

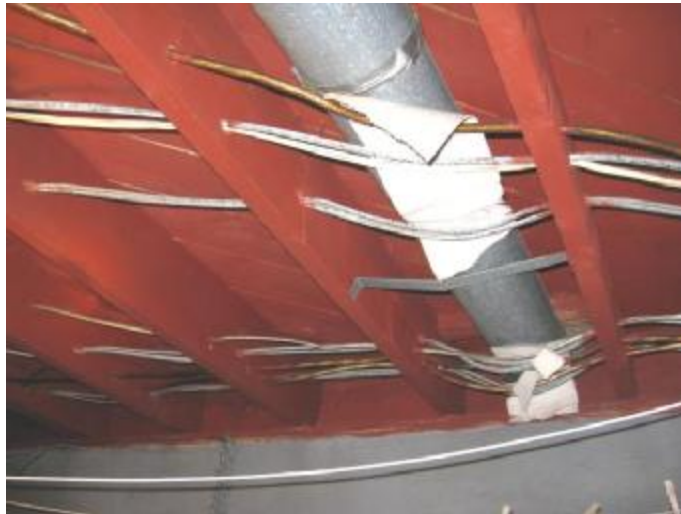
64. SANTÉ DES OCCUPANTS : Nous avons décelé la présence de fibres d'amiante dans la salle mécanique, pouvant présenter un risque de contamination. Les fibres d'amiante qui se détachent peuvent contaminer l'air ambiant et présenter des risques sérieux pour la santé des occupants. Enlever soigneusement tout matériau d'amiante friable par un spécialiste et s'assurer que les filages électriques ne touchent pas aux conduits de distribution d'air du système de chauffage central.

Cependant, il est important avant de faire ces actions, de demander à un spécialiste en chauffage, si des protections ignifuges doivent remplacer l'amiante par un autre matériau afin de protéger les matériaux en bois de la chaleur dégagée par la fournaise et le conduit d'évacuation des gaz à combustion.
