# Rapport d'inspection pré réception

**No. Démo rapport**

**78 Vinet, Repentigny, Québec**

**Type de rapport :** Pré réception condo neuf

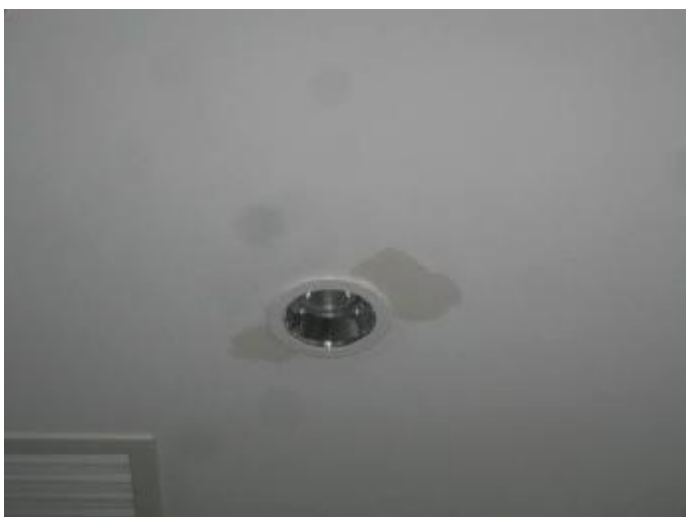
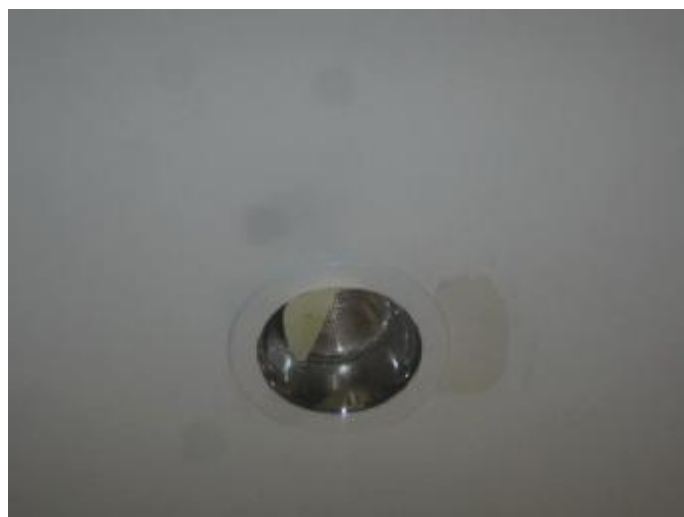
1. Retouches de peinture sur des réparations de plâtre déjà effectuées. *À parachever.*

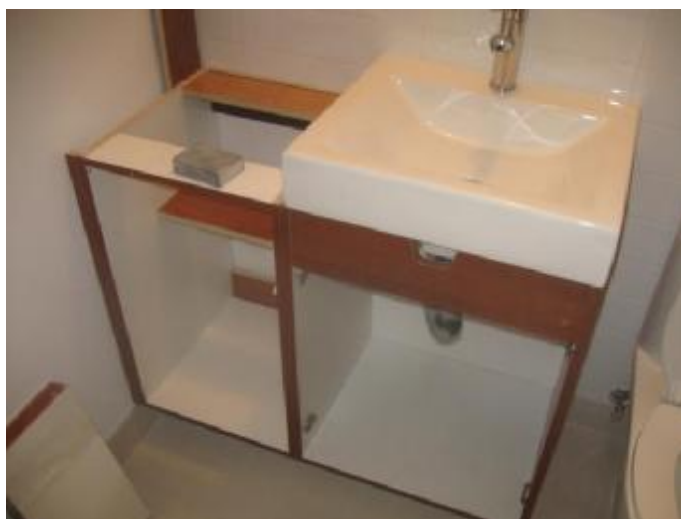
2. Comptoirs et portes de la vanité de la salle de bains, à installer. *À parachever.*

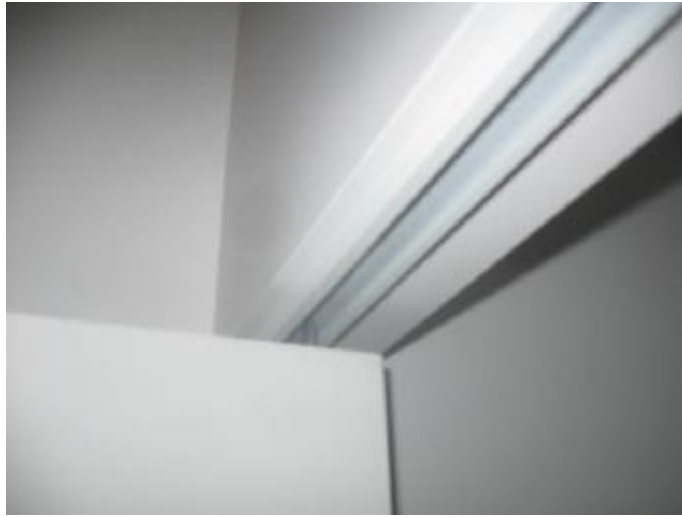
3. Dans le vestibule, absence d'une glissoire sur le rail supérieur pour la porte pliante de la garde-robe.  
À installer. À *parachever*.

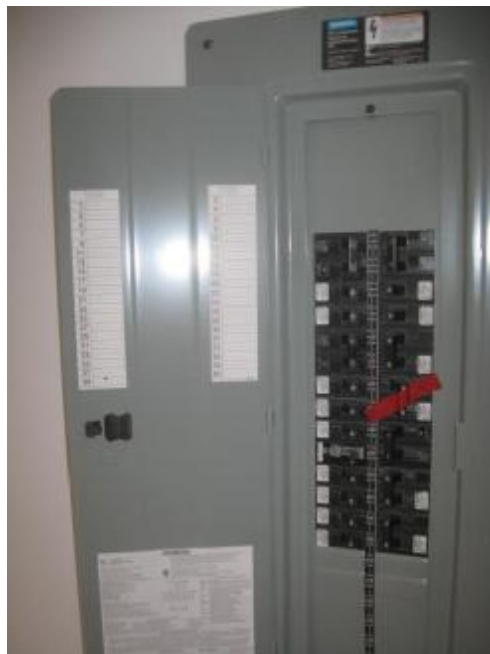
5. Sur le panneau de distribution électrique, l'identification des circuits n'a pas été faite. À *parachever*.

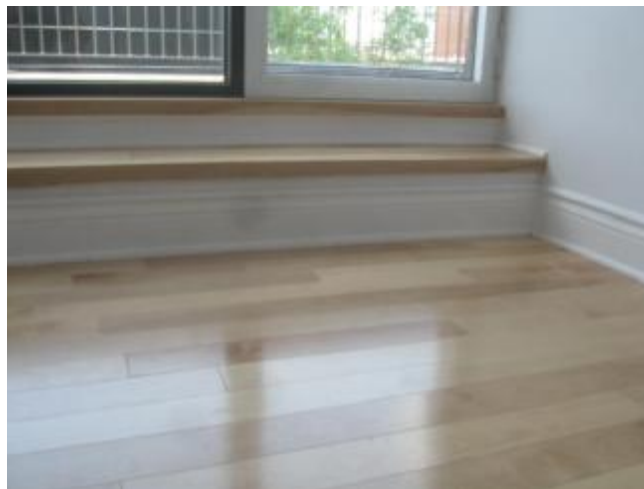
1. À SURVEILLER : Nous avons noté qu'une partie du plancher au 2<sup>e</sup> plancher n'est pas de niveau où il présente une petite dénivellation. Cette situation peut créer un certain inconfort aux occupants. Cette situation semble être attribuable à un mauvais nivelage de la structure du plancher lors de la construction ou à un retrait de la structure du plancher qui est normalement observé suivant la construction. La déformation des planchers se produit souvent entre les appuis suite à la flexion des solives de plancher. Ce phénomène varie en fonction des portées entre les appuis, les dimensions et les espacements des solives de plancher et les charges auxquelles la structure est soumise. Dans la condition présente, ces déformations observées sont acceptables. N.B. Cependant, une certaine tolérance concernant le niveau et déformation des planchers est acceptée dans le domaine de la construction.

Si le dénivèlement des planchers évolue, consulter l'entrepreneur en construction et/ou un spécialiste dans ce domaine pour analyse plus poussée.

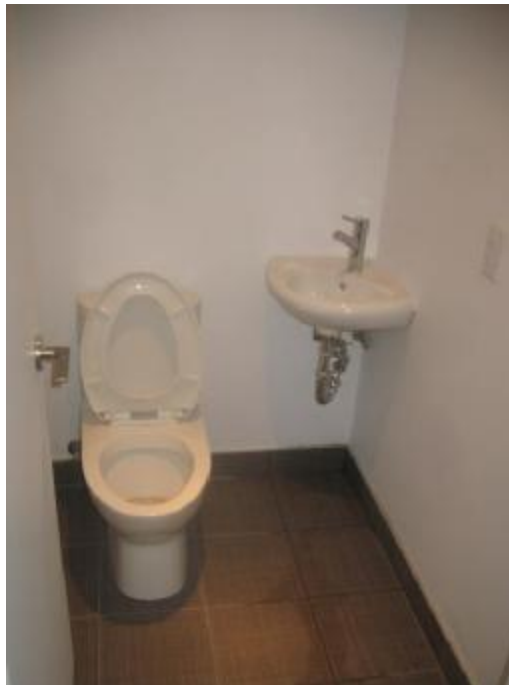
4. **PROBLÈME MAJEUR** : Sous le lavabo de la salle d'eau au 1<sup>er</sup> plancher, nous avons décelé une fuite dans le réseau de drainage. Cette fuite peut s'aggraver et créer, avec le temps, divers dommages. Faire réparer la fuite par un professionnel et ce, en **PRIORITÉ**. Apporter les correctifs appropriés. *À corriger.*

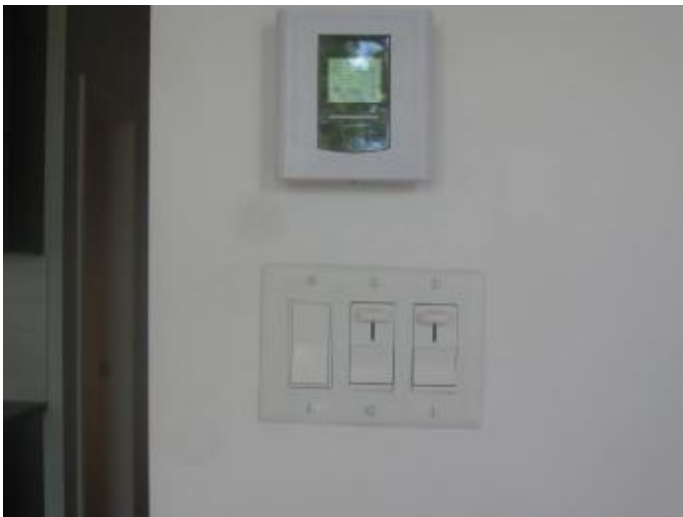
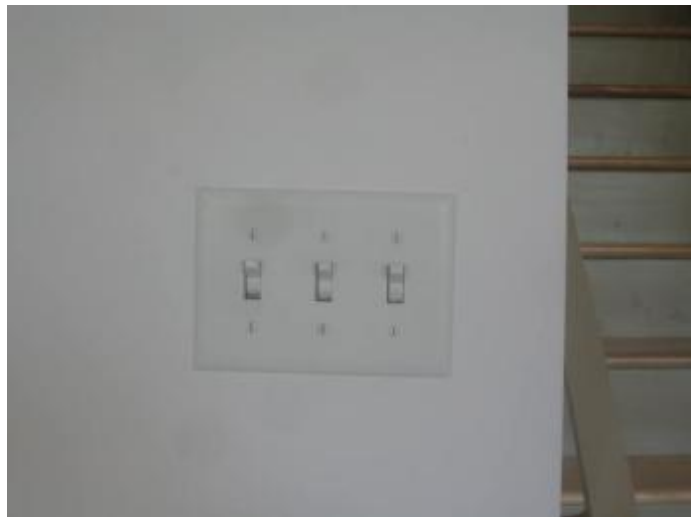
5. Dans la salle à manger, sur un mur à gauche de l'escalier, il y a deux plaques murales n'ont pas été installées de niveau. Problème d'ordre esthétique facilement visible. *À corriger.*

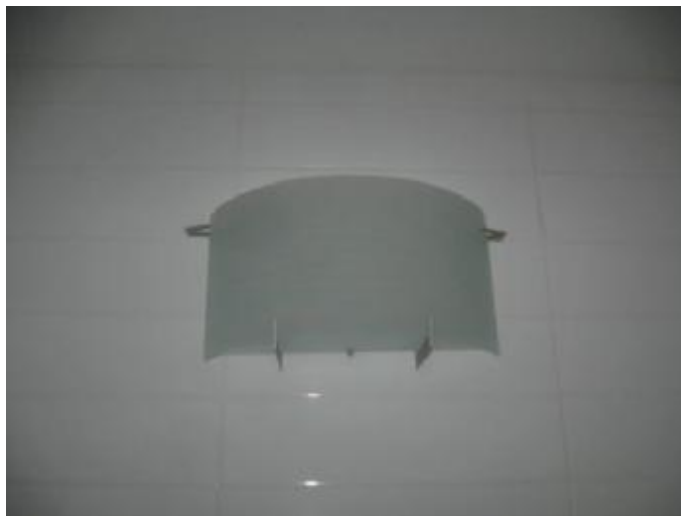
6. Dans la salle de bains, le luminaire fixé sur le mur n'a pas été installé de niveau. Problème d'ordre esthétique. *À corriger.*

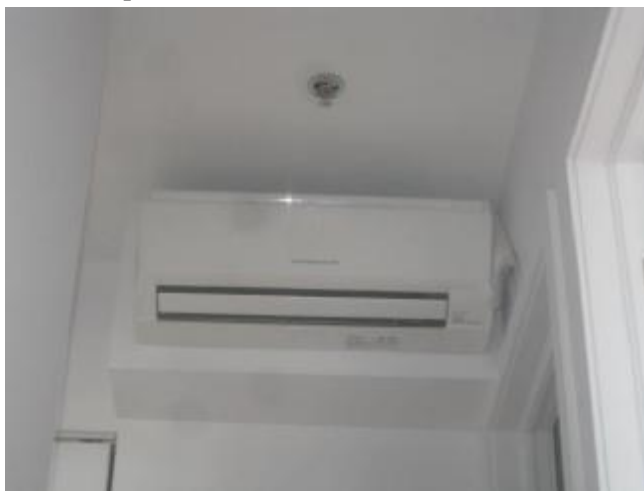
8. Demander la commande manuelle qui vient avec le climatiseur mural. Le constructeur devra le fournir.

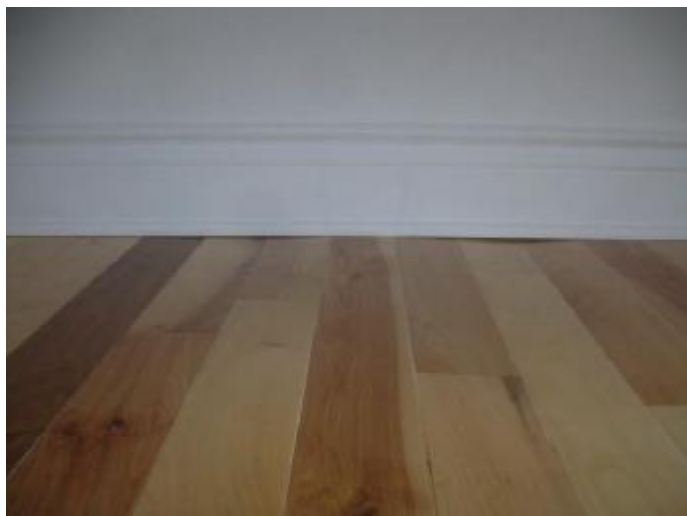
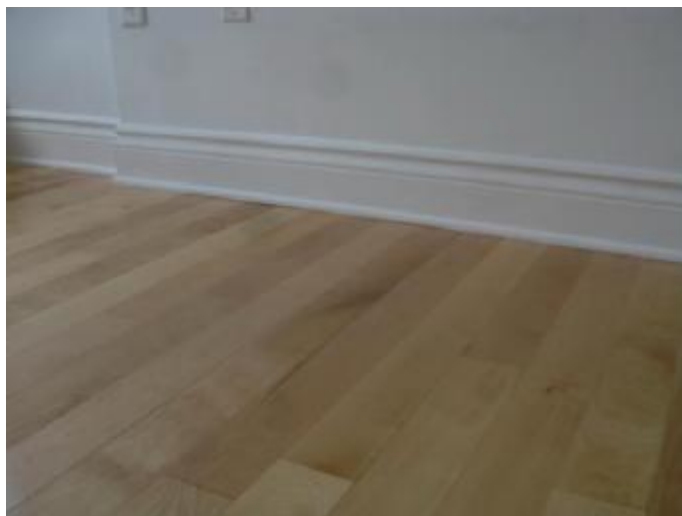
10. Nous avons noté dans les deux chambres à coucher, qu'une partie du revêtement de sol n'est pas au niveau où certaines lattes présentes un bombement. Facilement visible.

Ce problème de déformation peut créer un certain inconfort aux occupants.

Cette déformation semble être attribuable à une installation trop serrée des lattes de bois sur la structure du plancher ou à une différence d'humidité trop grande entre l'air ambiant du logement et la teneur en humidité des lattes de bois, lors de la pose de ce revêtement de sol.

Il est cependant possible que ces déformations au revêtement de sol restent stables ou s'accroissent dans les prochains mois et prochaines années.

Apporter les correctifs appropriés. À corriger à la satisfaction des clients. À *corriger*.

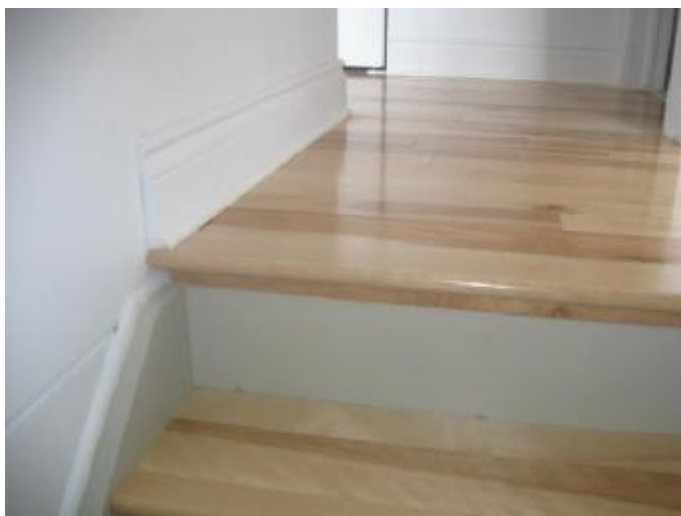
11. Sur le 2<sup>e</sup> plancher, la bordure de bois face à la structure de l'escalier n'est pas solide et bouge lorsque nous marchons dessus. Mauvais ancrage ou support insuffisant. Apporter les correctifs appropriés. À *corriger*.

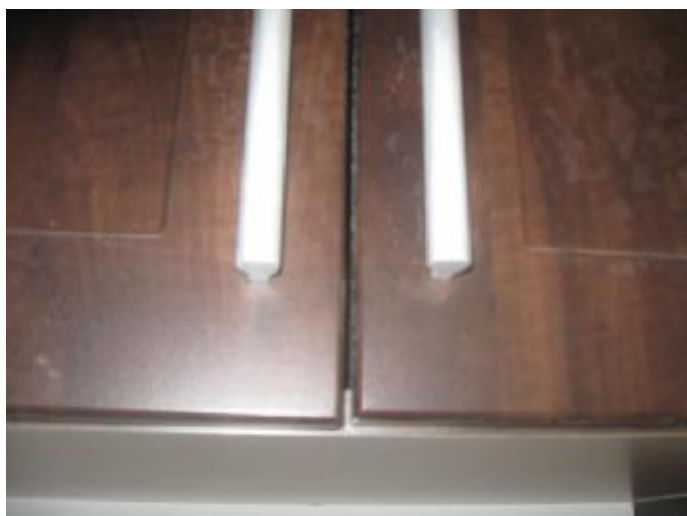
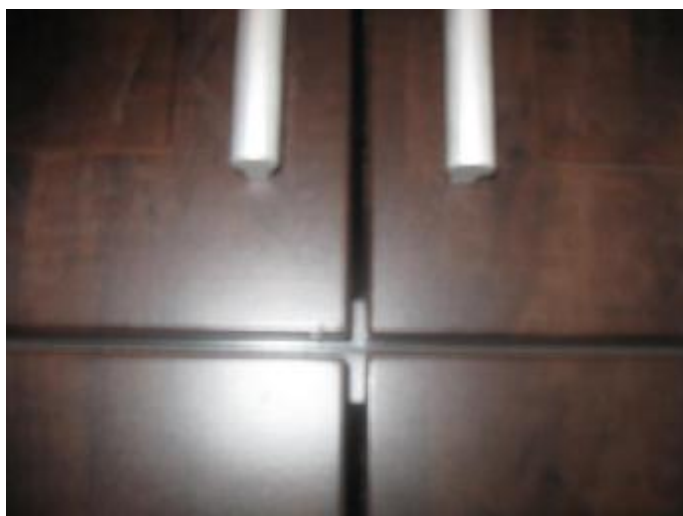
13. Sur les armoires de cuisine, il y a plusieurs portes qui ne sont pas été installées de niveau entre eux et/ou avec les boîtiers des armoires. Ajustements requis. À *corriger*.

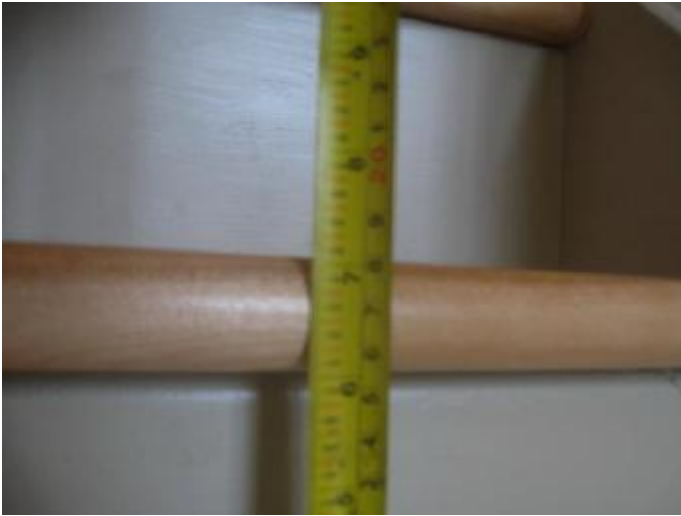
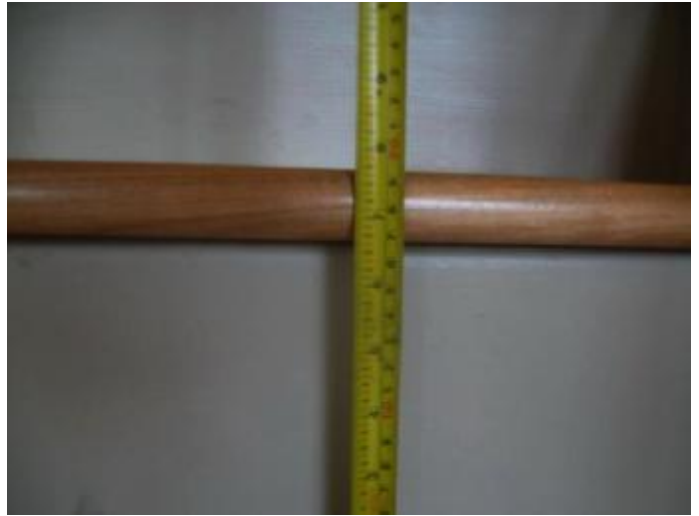
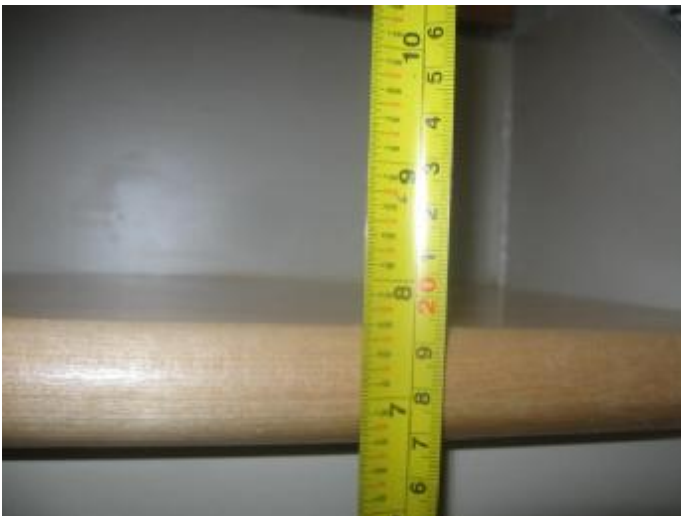
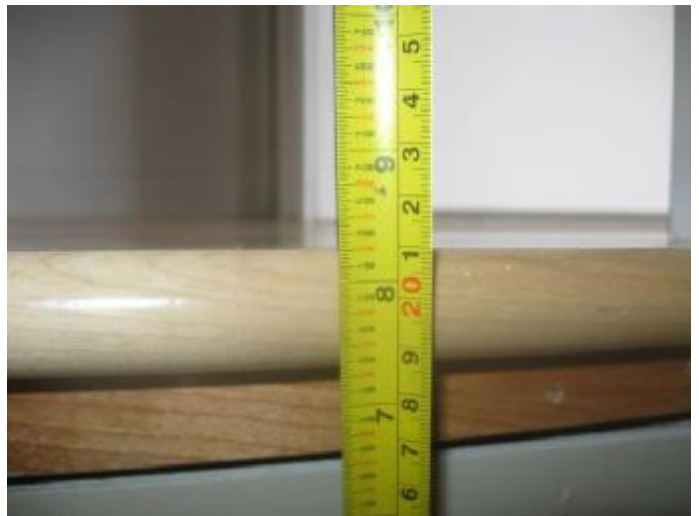
14. NOTE : Nous avons remarqué une hauteur inégale de deux contremarches sur l'escalier, soit en jonction avec les planchers. Mauvais calcul sur l'emplacement de la structure de l'escalier entre les deux planchers.
