Rapport d'inspection pré achat

78 Vinet, unité 15, Repentigny, Québec

Inspection du bâtiment sis au : 78 Vinet, unité 15, Repentigny, Qc.

Type de bâtiment : Bâtiment en copropriété

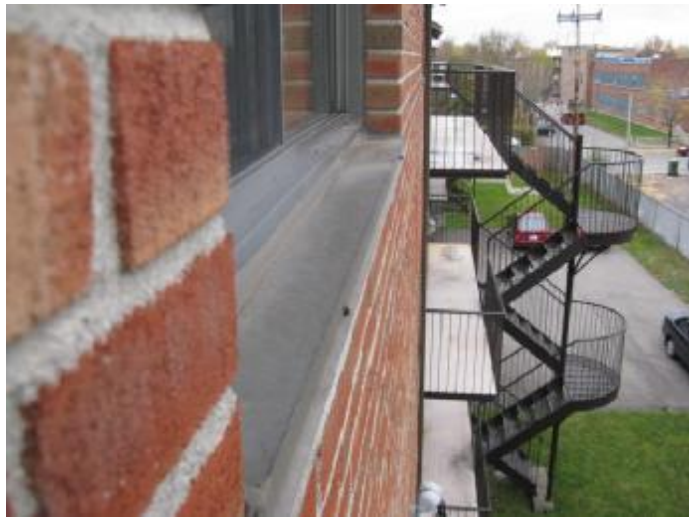
1. **IMPORTANT :** Visible sur le balcon avant et arrière de l'unité 15, nous avons observé que les recouvrements d'aluminium installés en partie supérieure des parements de brique sous la porte coulissante avant et les deux fenêtres, ont subi un affaissement causé par le retrait normal de la structure des murs de l'immeuble couramment observé dans les années suivant la construction. Cette situation peut favoriser une accumulation d'eau sur ces tablettes et des infiltrations d'eau dans la cavité des murs, si des joints de scellements s'ouvrent. Normalement, la pente devrait permettre un écoulement vers l'extérieur du bâtiment pour éviter que l'eau ne s'infilte sous les composantes. Il faudrait donc prendre les moyens nécessaires pour corriger cette déficience lors du changement des portes coulissantes et fenêtres arrière.

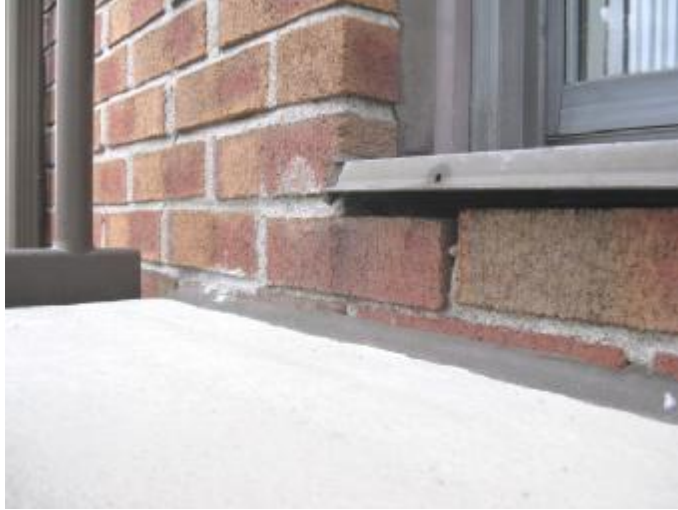
2. **PRIORITAIRE** : Nous avons également constaté sur le balcon avant de l'unité 15, une ouverture importante entre le recouvrement d'aluminium installé sous la porte coulissante. Risque élevé d'infiltrations d'eau dans la cavité du mur. Sceller cette ouverture en priorité avant de changer cette porte coulissante.

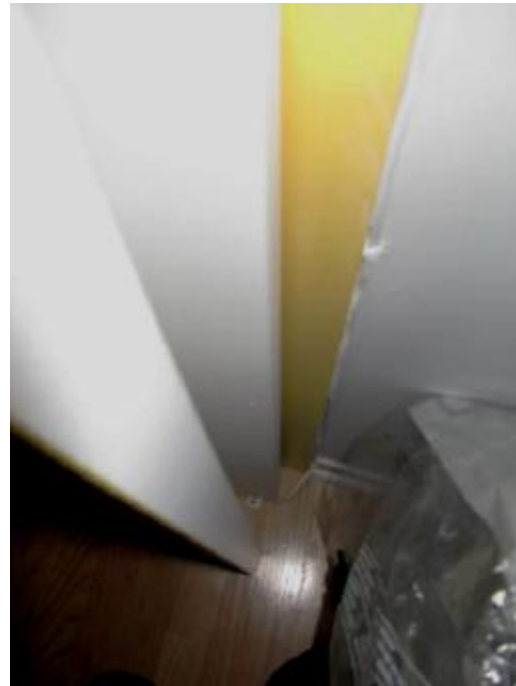
23. Dans les deux chambres arrière, nous avons noté des filages électriques installés artisanalement pour y installer des luminaires dans des garde-robes. De plus, ils sont apparents et accessibles sur des murs et planchers. Pour des raisons évidentes de sécurité et éviter de les briser, installer des éléments de protection devant ces filages contre des bris mécaniques.

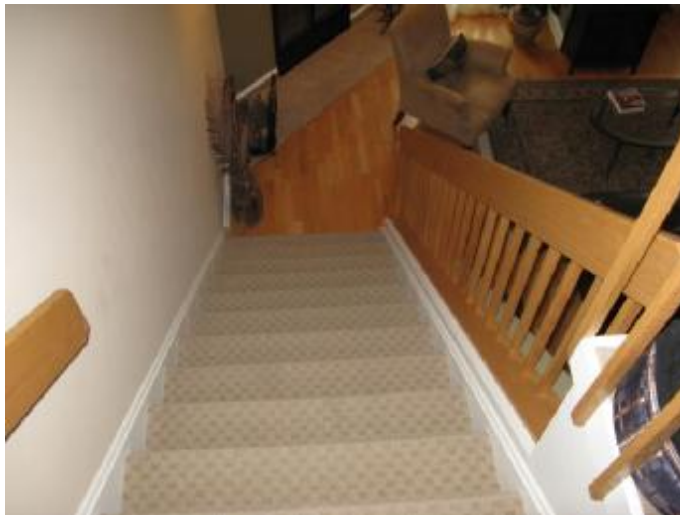
31. **SÉCURITÉ** : Nous avons noté l'absence d'une main courante sur un côté de l'escalier car il y a une grande distance entre le mur et la balustrade. Cette situation représente un risque pour la sécurité des occupants et visiteurs. À installer sur le côté du mur.

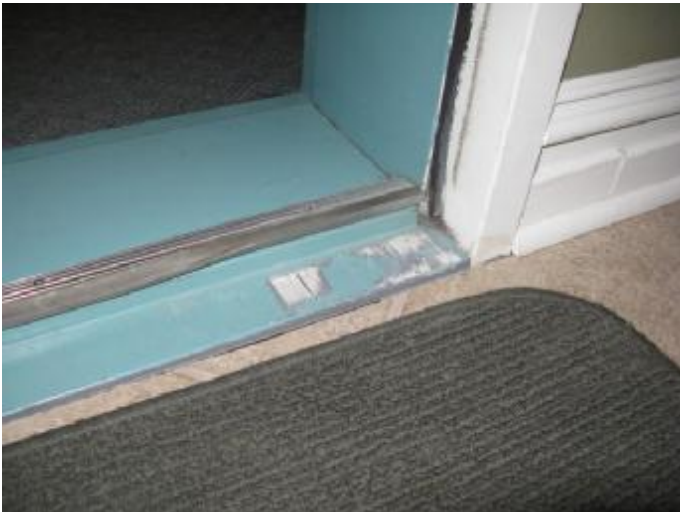
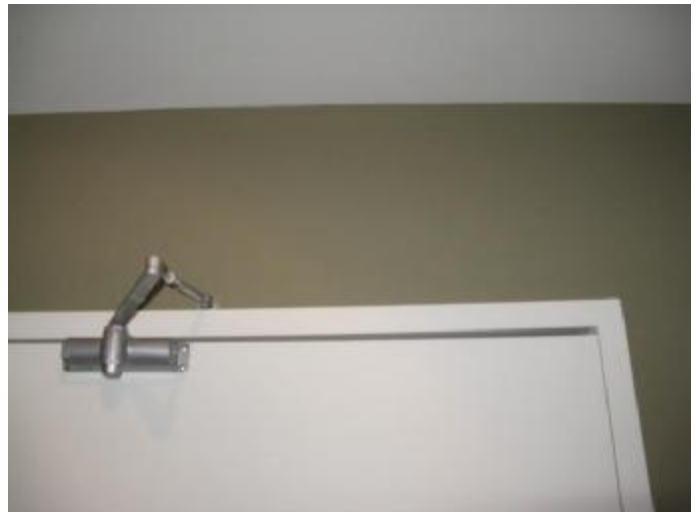
35. **NOTE** : Les portes intérieures se ferment bien et ne collent pas avec leur cadre de bois.
36. **SÉCURITÉ** : Nous avons noté que les garnitures d'étanchéités sont inefficaces, mal installés et endommagés et ce, autour du cadrage de la porte intérieure qui donne accès à l'escalier commun. Corriger cette situation pour assurer une étanchéité de cette porte intérieure contre le bruit, le monoxyde de carbone et aider à retarder la propagation du feu, lors d'un incendie.

De plus, cette porte n'est plus d'équerre avec son cadrage. Même s'elle ferme et se verrouille bien, des ajustements sont requis pour qu'elle puisse bien être étanche avec son futur coupe-bise, lorsque fermée.
