Rapport d'inspection pré réception

78 Vinet, Repentigny, Québec

François Dussault T.P. - 252 boul. Larochelle, Repentigny, Québec, J6A 1K9

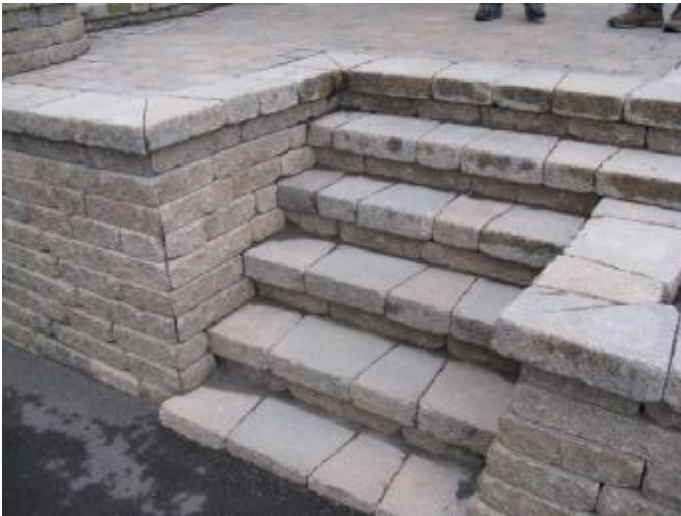
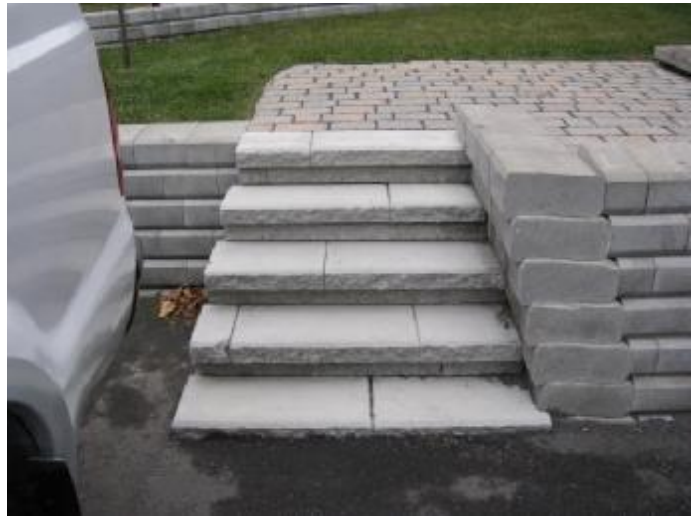
1. **SÉCURITÉ** : Nous avons constaté l'absence d'une main courante sur un côté des deux escaliers extérieurs communs construits en pavés imbriqués. Cela présente un risque de chute et blessures. Installer une courante conforme aux règlements municipaux. *À installer. À parachever.*

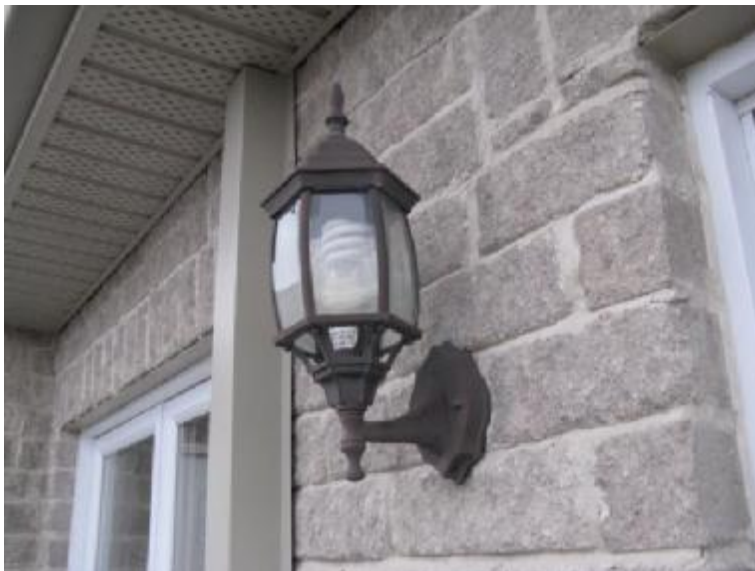
3. autour des luminaires extérieurs;

Parachever tous ces travaux de scellement extérieur car cela peut favoriser des infiltrations d'eau dommageables et occasionner des dommages à des composants internes des murs extérieurs. À parachever.

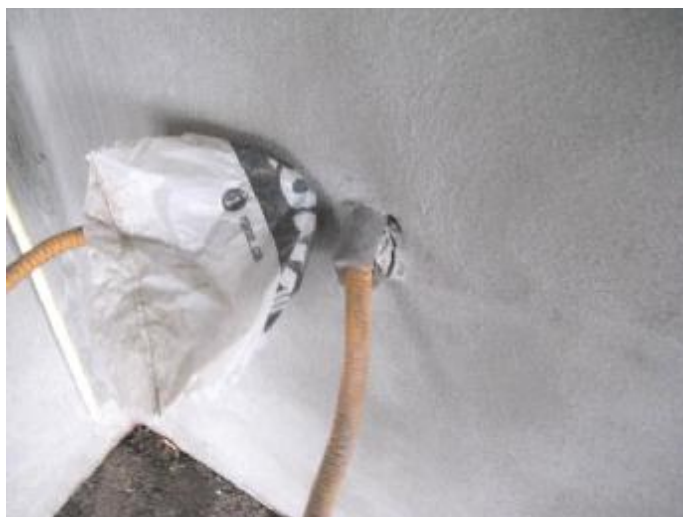
4. autour de conduites d'alimentation de propane avec la fondation;

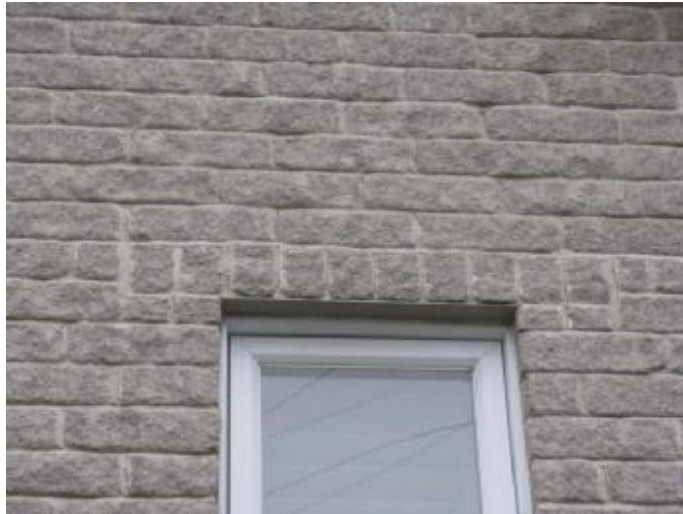
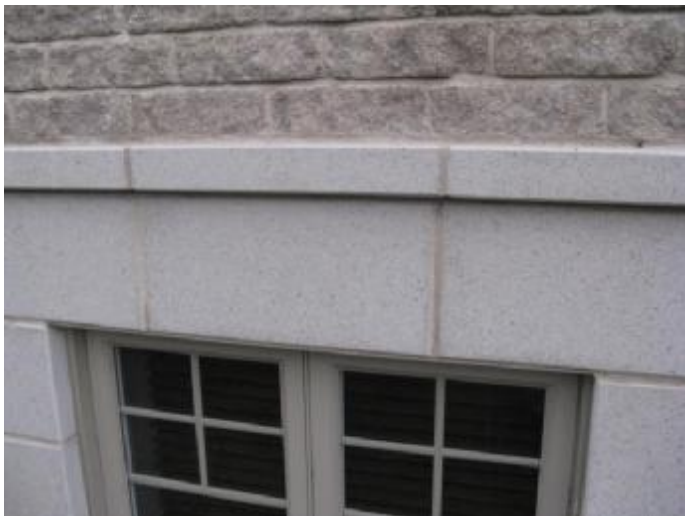
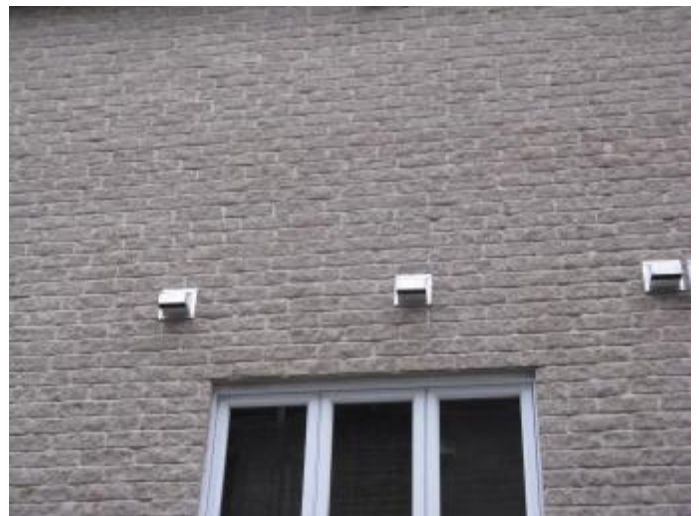
5. Chantepleure manquant : On appelle « chantepleures » les trous d'évacuation d'eau placés à la base des murs de maçonnerie et au-dessus des ouvertures. Lors de notre visite, nous avons noté que ceux-ci étaient en nombre insuffisant et/ou absent...
6. au-dessus de plusieurs portes, portes coulissantes et fenêtres;

NOTE : Les chantepleures sont nécessaires pour ventiler et drainer l'espace d'air entre la maçonnerie et la charpente du bâtiment. Il doit y avoir des chantepleures (joint de maçonnerie évidé) au 800 mm (tous les 2 à 3 éléments de maçonnerie). *À parachever.*

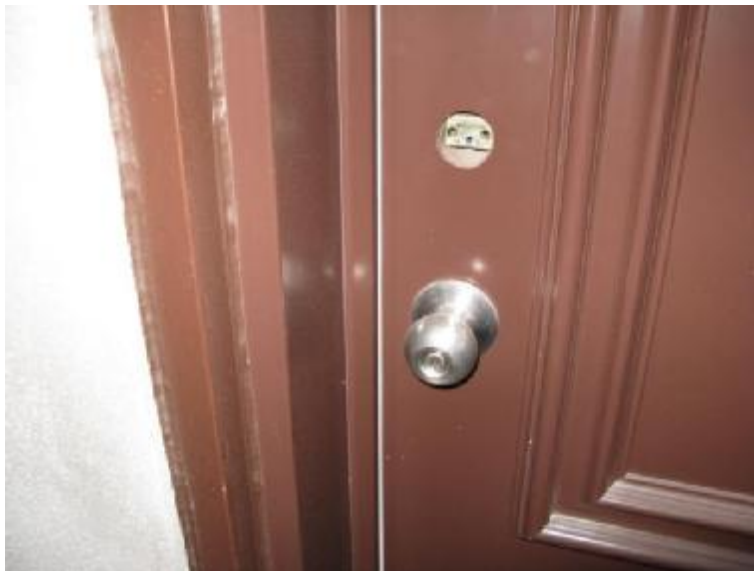
8. Absence d'un système de verrouillage (serrure) sur la porte extérieure avant qui donne accès au garage indépendant. *À installer. À parachever.*

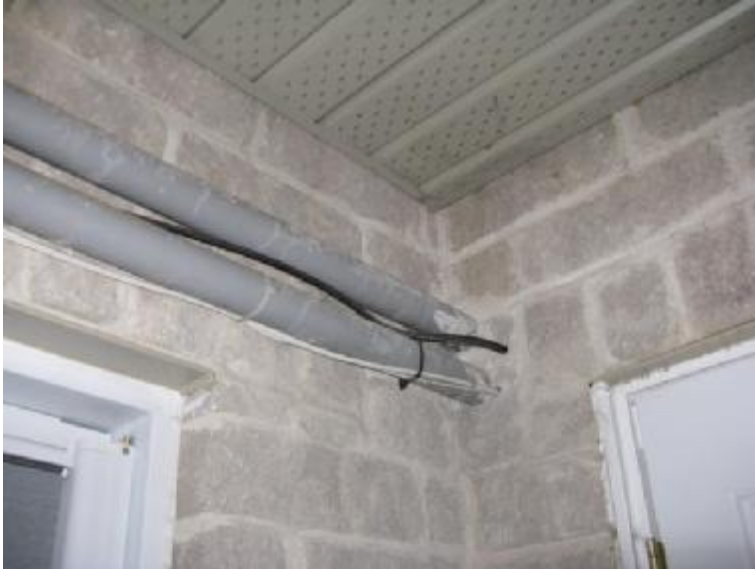
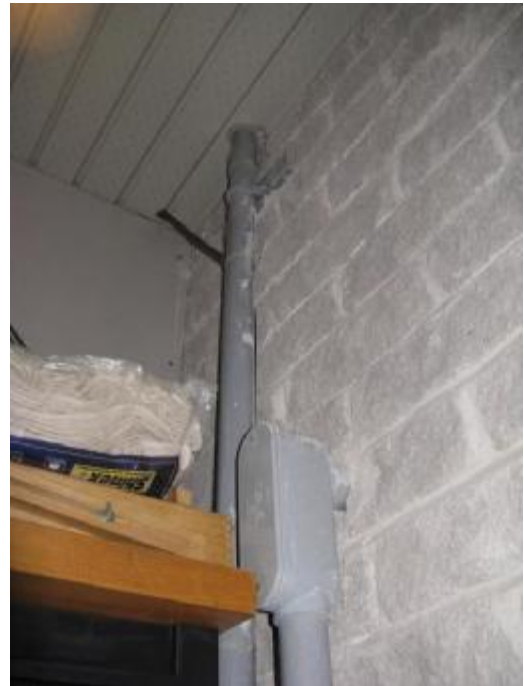
9. Nettoyage extérieur à compléter pour des résidus de crépi de béton et de mortier sur différentes composantes extérieures et visibles sur les parements extérieurs de maçonnerie, sur les seuils de portes extérieures et sur des mâts électrique. Problème d'ordre esthétique. *À nettoyer. À parachever.*

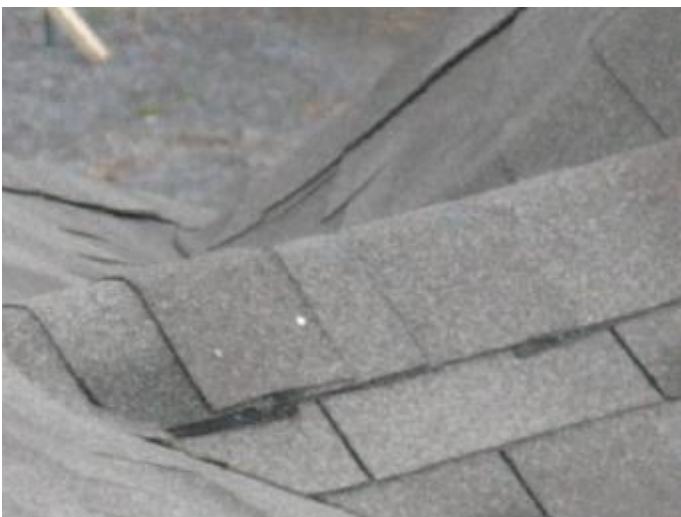
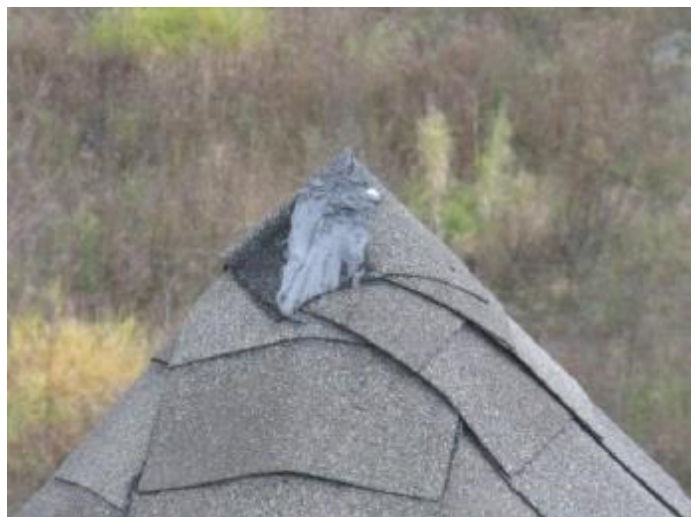
10. Sur la toiture, quelques clous sont apparents et ils doivent être scellés pour éviter tout risque d'infiltration d'eau. *À parachever.*

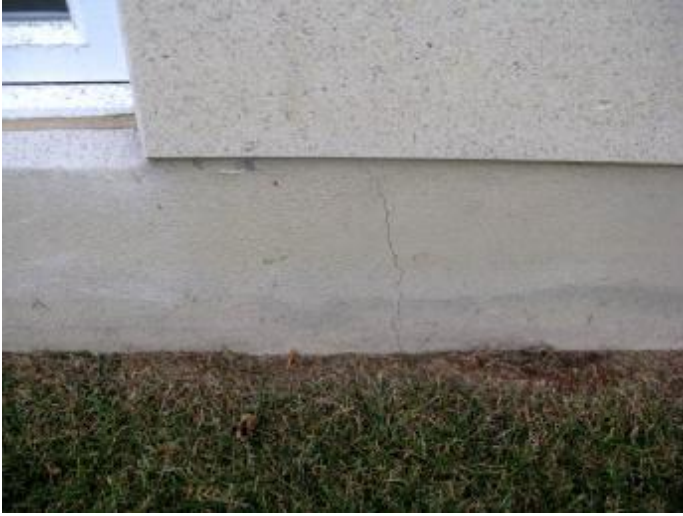
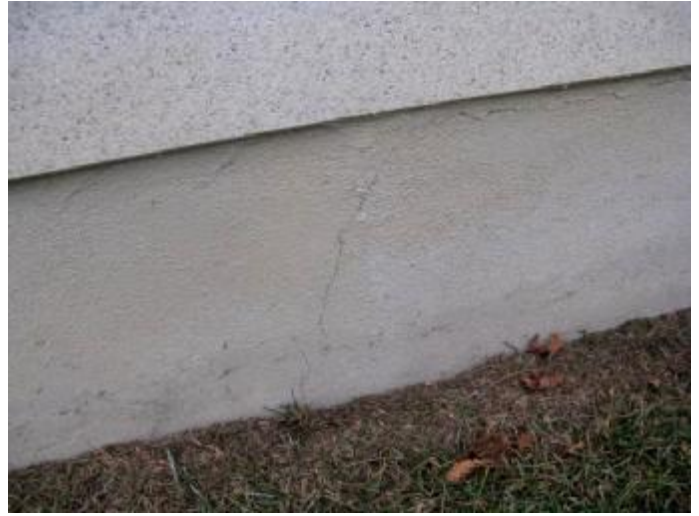
1. Nous avons noté la présence de fissures sur les murs de fondation visible et ce, en façade droite. Vérifier régulièrement et noter tout agrandissement des fissures. Si une fissure s'agrandit, une expertise par un spécialiste doit être réalisée. Nous recommandons de colmater (partie visible) pour éviter que l'eau pénètre et ne les agrandisse avec les cycles de gel et de dégel. Une fissure non réparée représente un risque d'infiltration d'eau. Vous pouvez colmater la partie au-dessus du sol d'une fissure à l'aide d'un bouche-fissure composé d'uréthane et de sable ayant l'apparence d'un crépi de ciment gris pâle (ou à l'aide d'un scellant à béton, à base de polyuréthane, recouvert de poudre de crépi). Pour la partie dans le sol, nous vous conseillons de consulter un spécialiste. *À corriger.*

Cependant, il est possible qu'il y ait déjà eu présence d'infiltrations d'eau mineures par ces fissures derrière la finition des murs mais non visible par les copropriétaires et par l'inspecteur. Des infiltrations d'eau répétées peuvent causer avec le temps, la détérioration du fini et du bâti du mur, favorise la prolifération de moisissures dommageables pour la santé des occupants.

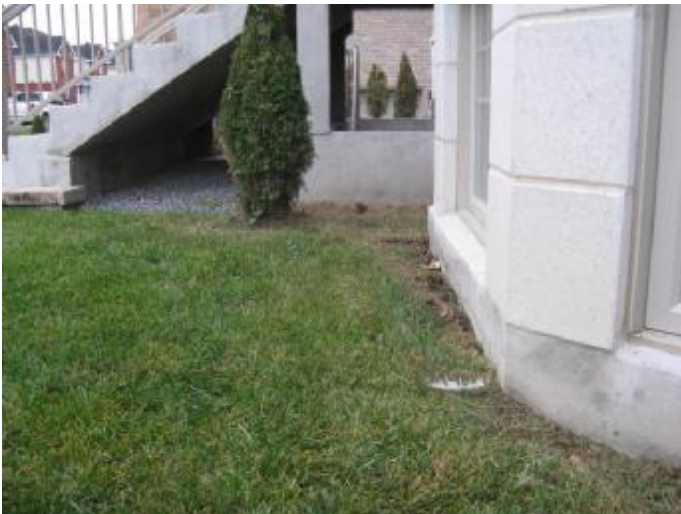
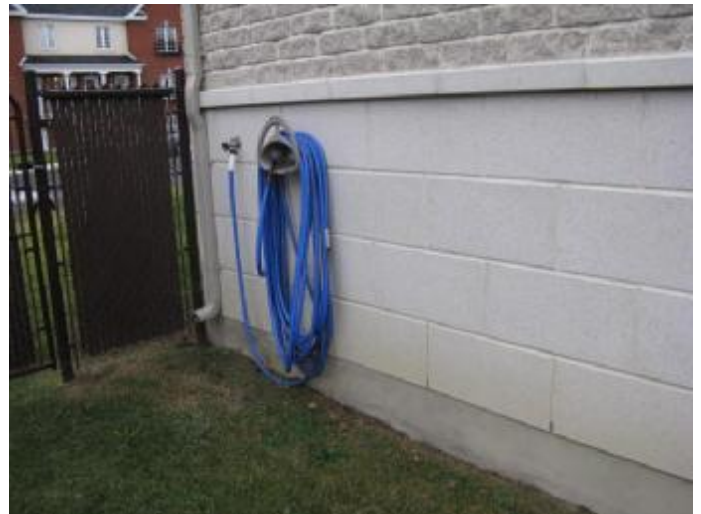
3. Nous avons constaté sur les façades avant et droite, que le drainage du terrain dirige légèrement l'eau vers la fondation et murs de soutènement en façade arrière. Même après tassement du terrain autour d'un bâtiment, l'eau ne doit pas se diriger vers la fondation. Cette situation sollicite anormalement le drainage des fondations et peut favoriser des infiltrations d'eau et des excès d'humidité au sous-sol. Modifier aux endroits requis, les pentes du terrain autour du bâtiment. *À corriger.*

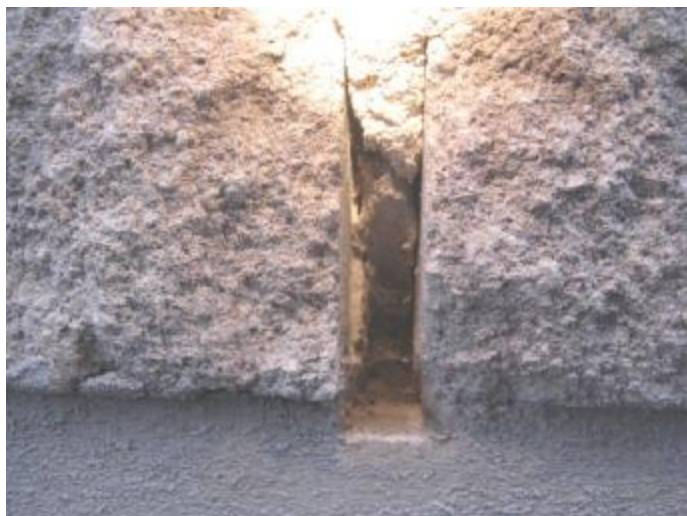
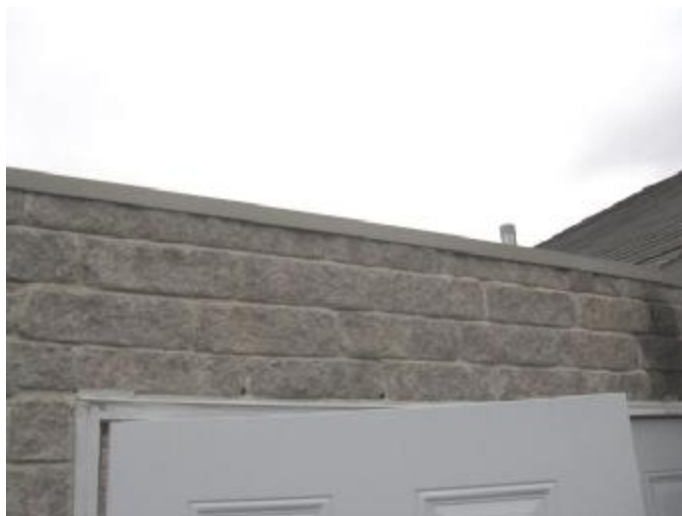
5. **NETTOYAGE** : On appelle "chantepleures" les trous d'évacuation d'eau placés à la base des murs de maçonnerie et au-dessus des ouvertures. Les chantepleures sont nécessaires pour ventiler et drainer l'espace d'air entre la maçonnerie et la charpente du bâtiment. Mais certains chantepleures faits à la base des murs de maçonnerie et au-dessus des portes et fenêtres, sont partiellement obstrués par du mortier. *À nettoyer. À corriger.*

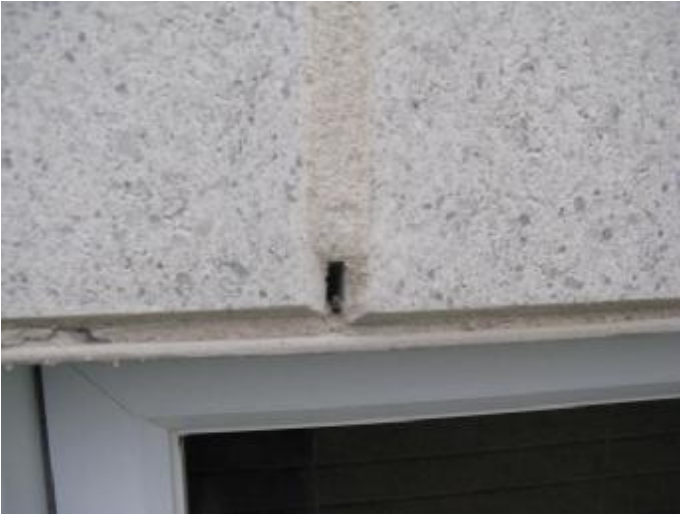
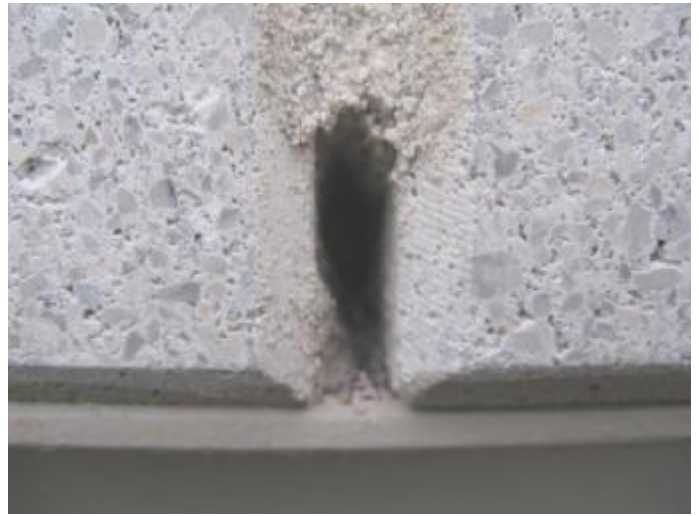
6. NOTE : Nous avons observé sur certains linteaux en acier en partie supérieure des portes et fenêtres, comme le prévoit les normes de construction en vigueur, un solin dissimulé entre le linteau d'acier et le revêtement de brique. Par contre, certains solins ont été retirés et normalement, ce type de solin devrait dépasser à la base de l'appui sur au moins 5 mm, pour éloigner l'eau venant des chapepleures.

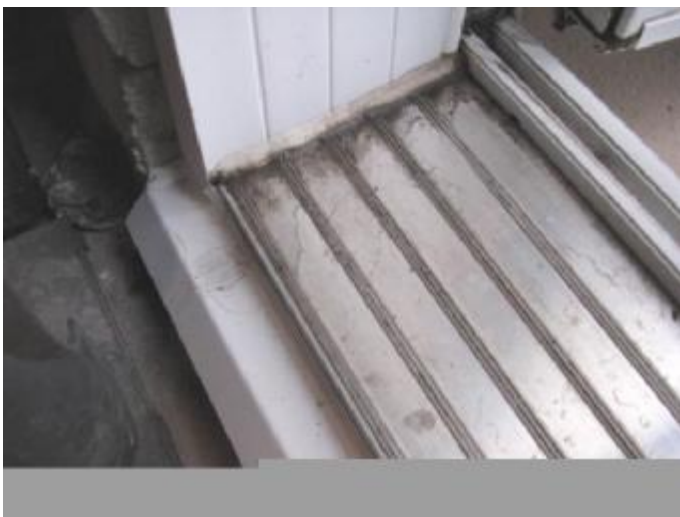
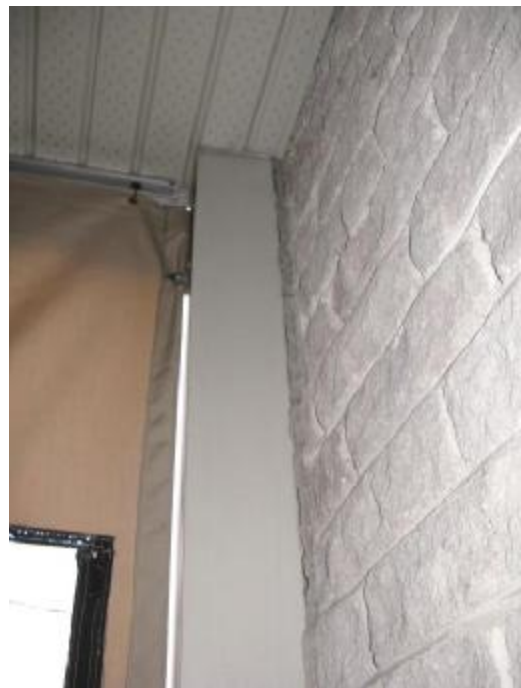
7. Des joints de scellement sont détériorés (rétrécissements, fissuration) et/ou mal appliqués à certains endroits et certaines retouches sont à faire. Nous vous conseillons de vérifier la condition des scellements chaque année afin de prévenir les infiltrations d'eau dans l'enveloppe du bâtiment et une détérioration des composantes internes.
À corriger.

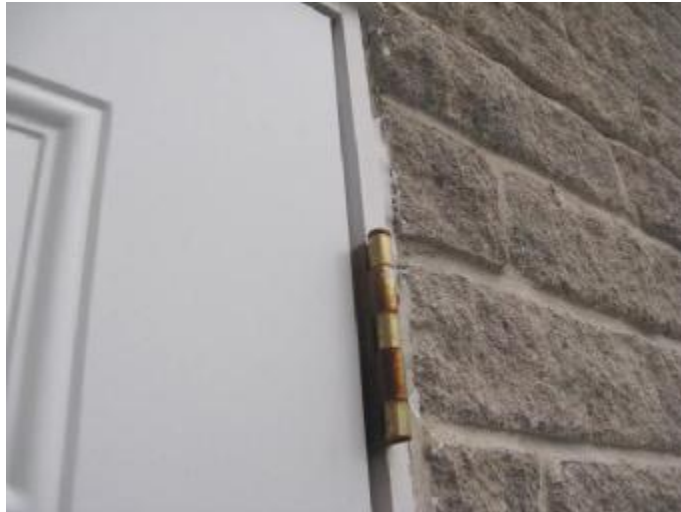
8. Pour l'unité 4, corrosion prématurée observée sur des charnières de la porte extérieure qui sépare la terrasse arrière de cette unité de l'escalier commun arrière. Des charnières conçues pour l'extérieur doivent normalement être employées. *À corriger.*

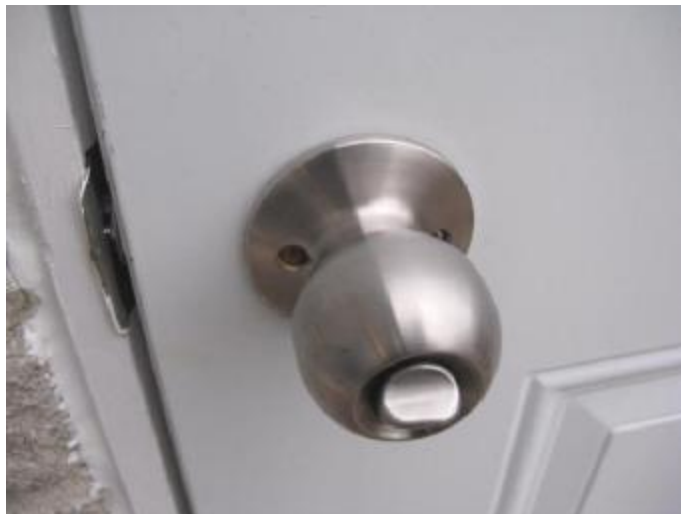
9. Pour l'unité 3, corrosion prématurée observée sur des vis qui fixent la poignée de portes extérieures. Des vis conçues pour l'extérieur doivent normalement être employées. *À corriger.*

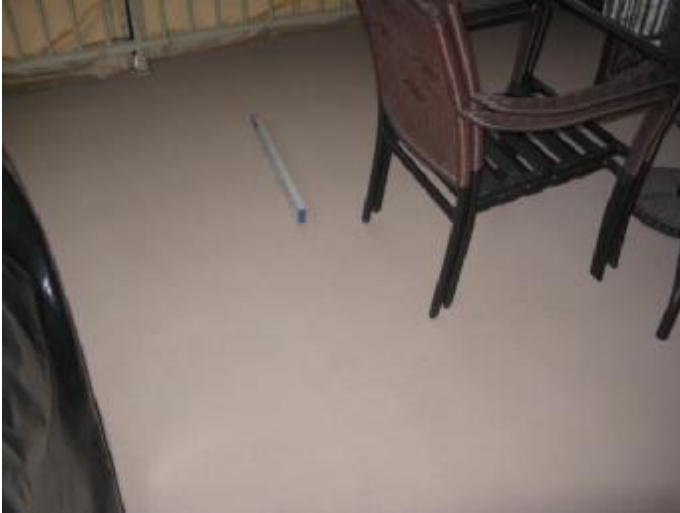
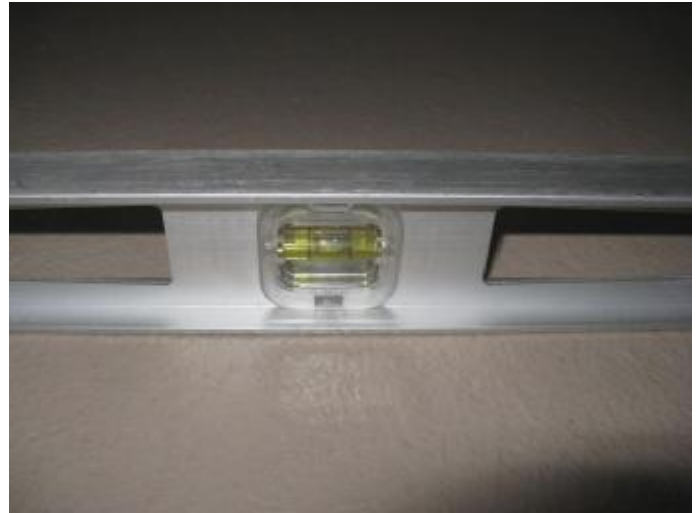
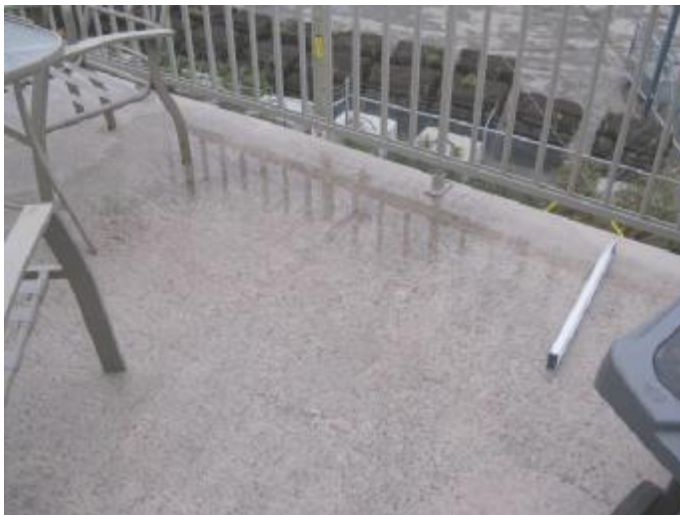
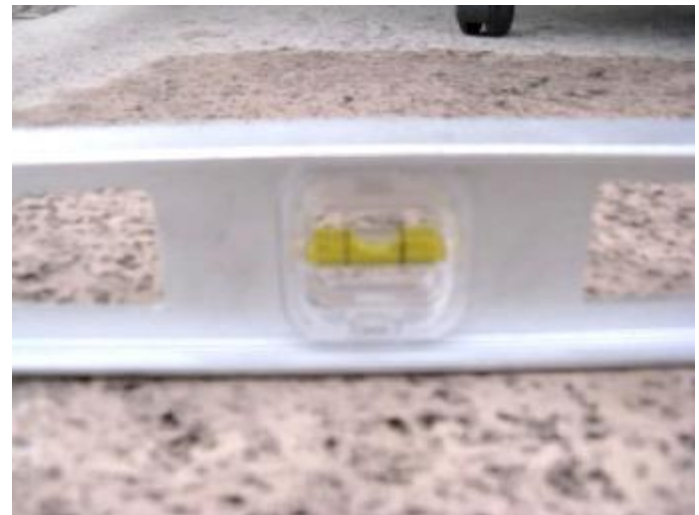
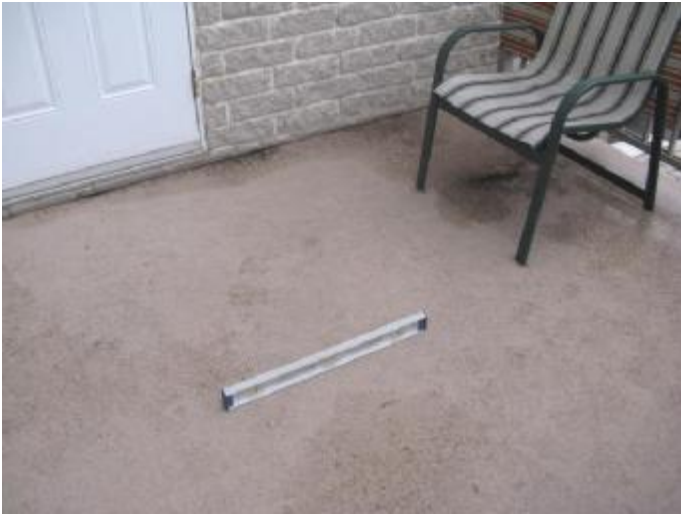
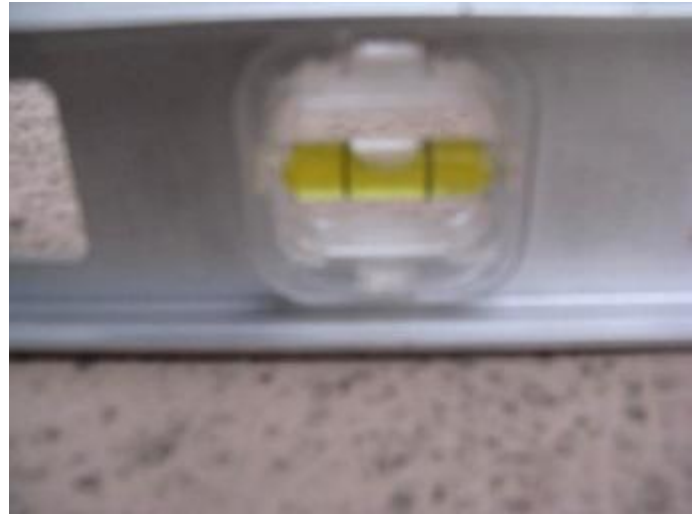
10. À VÉRIFIER : Visuellement et avec un niveau conventionnel, tous les supports des balcons en fibre de verre, nous indique qu'ils ont été installés de niveau et/ou partiellement de niveau et/ou avec une pente insuffisante vers l'extérieur des murs de l'immeuble. Des taches d'accumulations d'eau sont également visibles sur le support des balcons en fibre de verre et des accumulations d'eau ont été visibles sur le support du balcon des unités 2-4-5. Aucun test d'arrosage n'a été effectué lors de la visite. Demander à tous les copropriétaires de vérifier après une pluie, s'il y a bien des accumulations d'eau sur leur balcon et noter combien de temps/heures, cela prend pour l'assèchement complet. Apporter les correctifs nécessaires. *À vérifier. À corriger.*

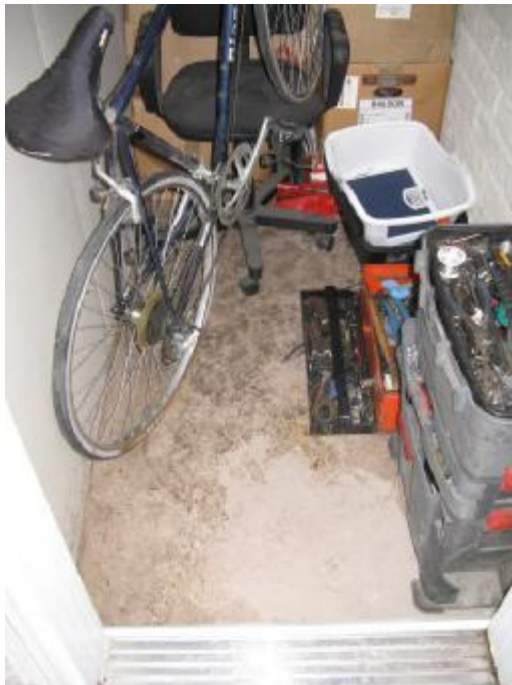
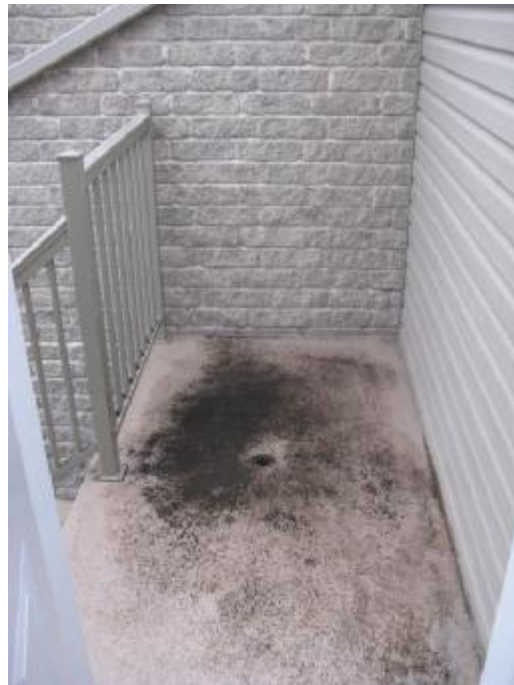
11. À VÉRIFIER : À l'intérieur du cabanon extérieur des unités 4 et 5, nous avons observé la présence d'eau sur le plancher en fibre de verre. Nous soupçonnons que cette eau provient des accumulations d'eau qui sont visibles sur les paliers de l'escalier commun arrière ou provenant d'une mauvaise étanchéité des portes extérieures qui donnent accès à ces cabanons. Aucun test d'arrosage n'a été effectué lors de la visite. L'inspecteur ne peut savoir la cause exacte par simple inspection visuelle. Ce problème peut se répéter à d'autres cabanons non accessibles lors de la visite. Demander à tous les copropriétaires de vérifier après une pluie, s'il y a bien des infiltrations d'eau à l'intérieur des cabanons extérieurs.

Expertise requise avec des tests d'arrosages aux endroits requis. À vérifier. À corriger (si requis).

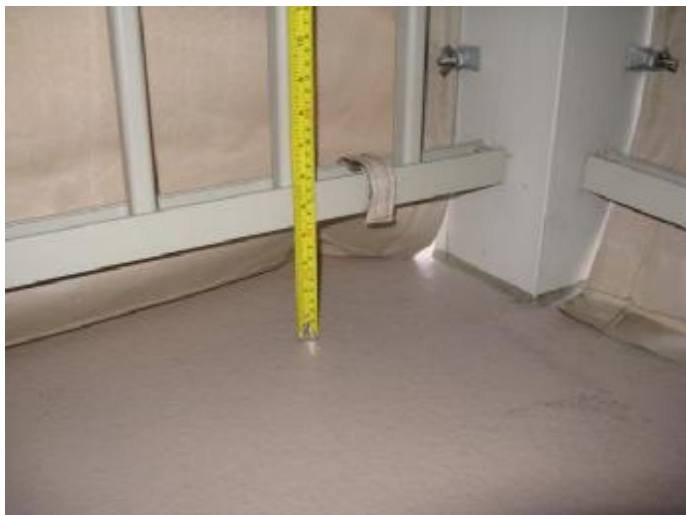
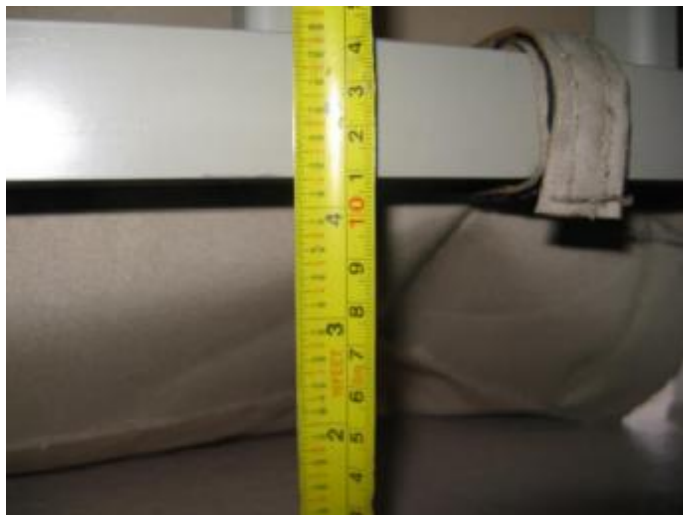
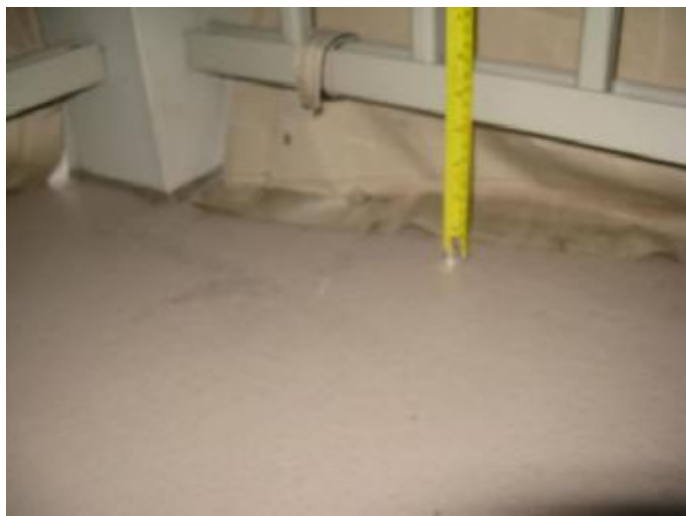
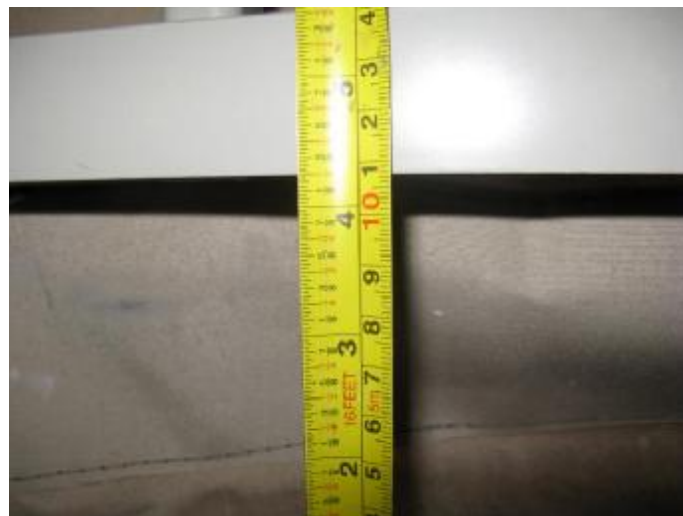
12. Sur le balcon de l'unité 2, nous avons remarqué un espacement légèrement trop large (100 mm et plus) entre le support de ce balcon en fibre de verre et la partie inférieure de balustrades autour de ce balcon. Cela présente un risque d'accident et blessures pour les jeunes enfants. Modifier les balustrades ou par d'autres moyens afin qu'elles respectent les règlements municipaux. Apporter les correctifs nécessaires. À *corriger*.

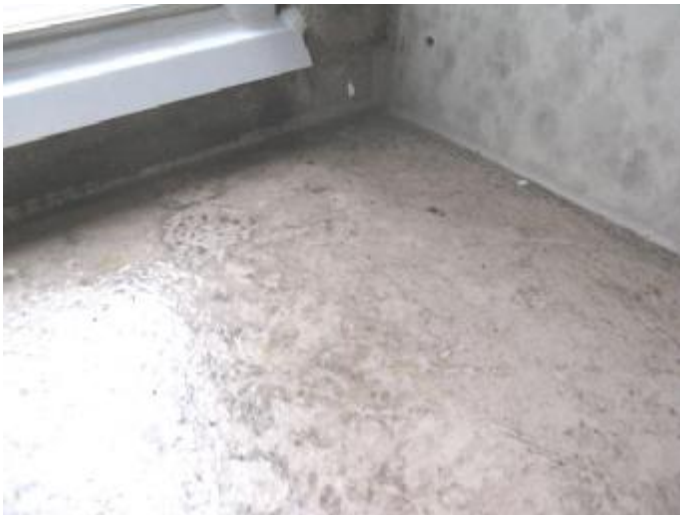
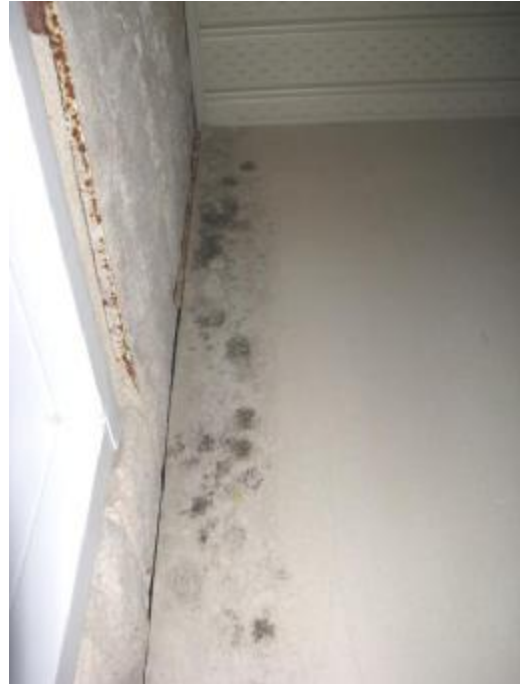
13. SANTÉ DES OCCUPANTS – À VÉRIFIER : À l'intérieur du cabanon extérieur des unités 4-5, nous avons constaté que des murs finis en gypse ont été affectés par l'eau, l'humidité et la moisissure et ce, causé par des infiltrations d'eau dans ces cabanons accessibles lors de la visite. Les moisissures peuvent être dommageables pour la santé et devraient être enlevées en remplaçant les parties affectées. Ce problème de moisissure peut se répéter à l'intérieur de d'autres cabanons non accessibles lors de la visite. Demander à tous les copropriétaires de vérifier à l'intérieur de leur cabanon extérieur. Apporter les correctifs nécessaires. *À corriger.*

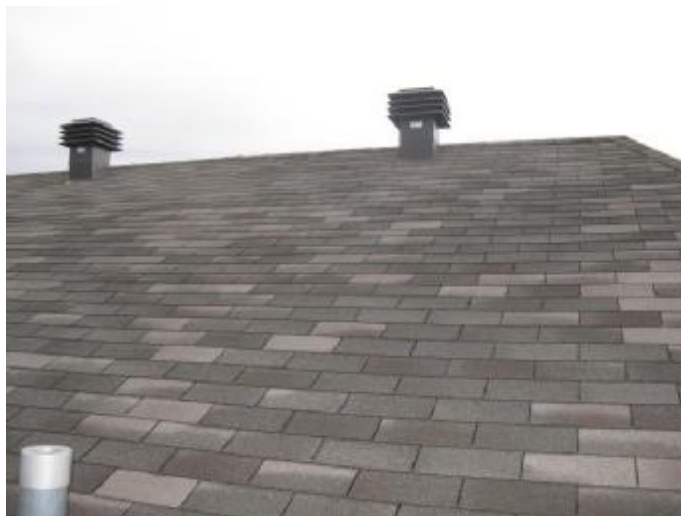
14. NOTE : Le revêtement de la toiture est d'origine, soit âgé approximativement de deux ans. Sachez que la durée de vie utile d'un revêtement de toit peut être influencé de plusieurs facteurs (pente du toit, ventilation et isolation de l'entre toit, conditions climatiques, qualité du revêtement, etc.).

INFORMATION : La toiture est constituée de bardeaux d'asphalte. En règle générale, la durée de vie des bardeaux d'asphalte se situe autour de 20-25 ans variant selon le type de bardeaux d'asphalte, les conditions climatologiques et la ventilation du toit. Il est important de faire une inspection annuelle de la toiture. En effet, la membrane de couverture est soumise constamment à des écarts importants de température. Il faudrait vérifier si la protection granulée recouvre les bardeaux d'asphaltes. La membrane ne doit pas être exposée aux rayons UV puisqu'elle se détériore rapidement. Il faudrait également vérifier si les bardeaux ne sont pas retroussés, gondolés et plissés.

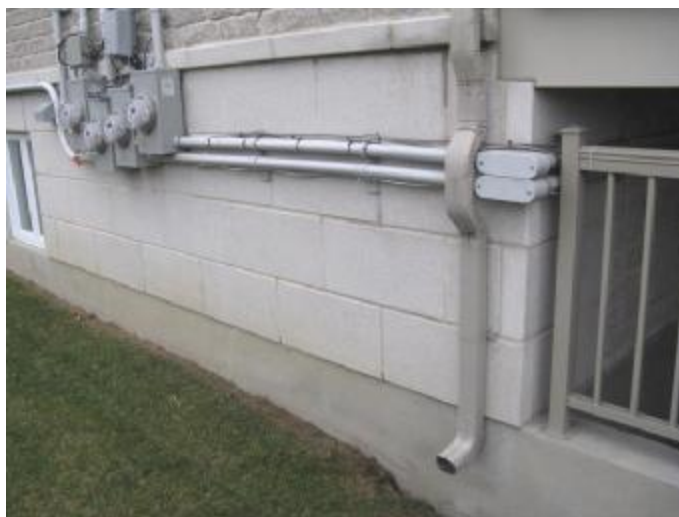
15. Afin de ne pas favoriser l'erosion du sol, solliciter inutilement le drainage des fondations, de ne pas favoriser des infiltrations d'eau et des excès d'humidité au sous-sol, installer des déversoirs à la base des descentes pluviales afin d'éloigner l'eau du bâtiment, en installant des rallonges ou des dalles de déflexion. Les descentes pluviales ne doivent pas créer l'erosion du sol. Laisser de 7 à 8 pouces de dégagement avec le sol pour éviter des bris causés par le gel en hiver. *À corriger.*

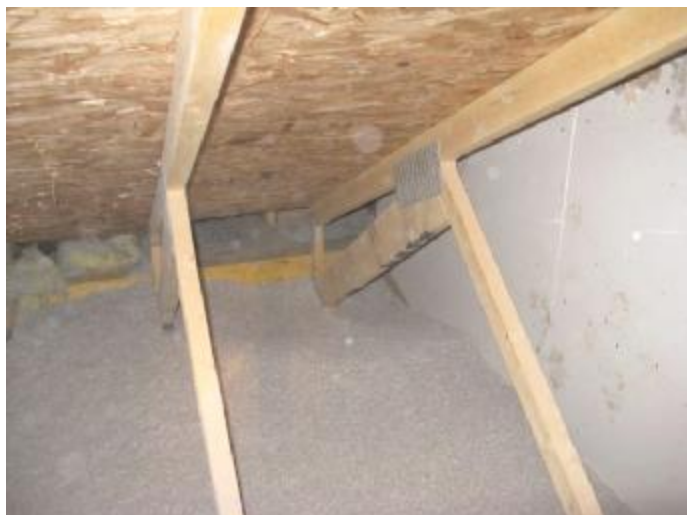
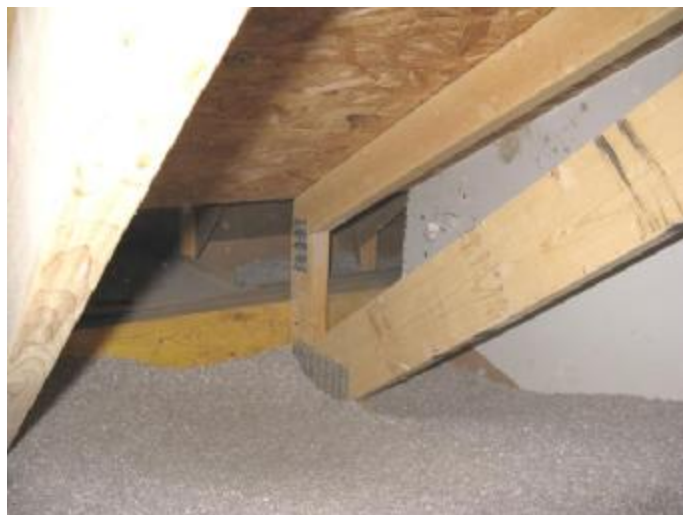
À VÉRIFIER – IMPORTANT : Lors de la visite des combles du toit, nous avons observé la déficience de zone de protection contre le feu (séparation coupe-feu) construit au centre des combles du toit. Une séparation coupe-feu retarde la propagation du feu en cas d'incendie. Vérifier auprès de la municipalité la conformité de la séparation coupe-feu de cet immeuble. Apporter tous les travaux nécessaires en respectant les exigences spécifiques de la municipalité/service incendie où sise cet immeuble.

17. À VÉRIFIER – IMPORTANT : Lors de la visite des combles du toit, nous avons observé la déficience de zone de protection contre le feu (séparation coupe-feu) construit au centre des combles du toit. Une séparation coupe-feu retarde la propagation du feu en cas d'incendie. Vérifier auprès de la municipalité la conformité de la séparation coupe-feu de cet immeuble. Apporter tous les travaux nécessaires en respectant les exigences spécifiques de la municipalité/service incendie où sise cet immeuble et/ou selon les plans de construction. Demander des explications à l'entrepreneur. *À vérifier. À corriger (si requis).*

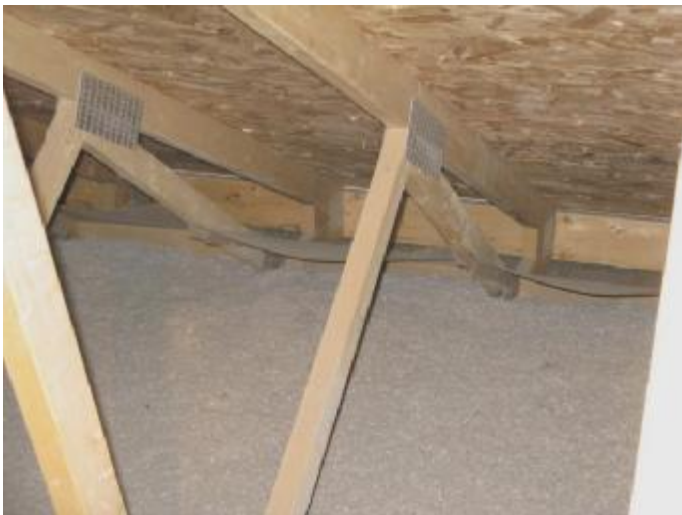
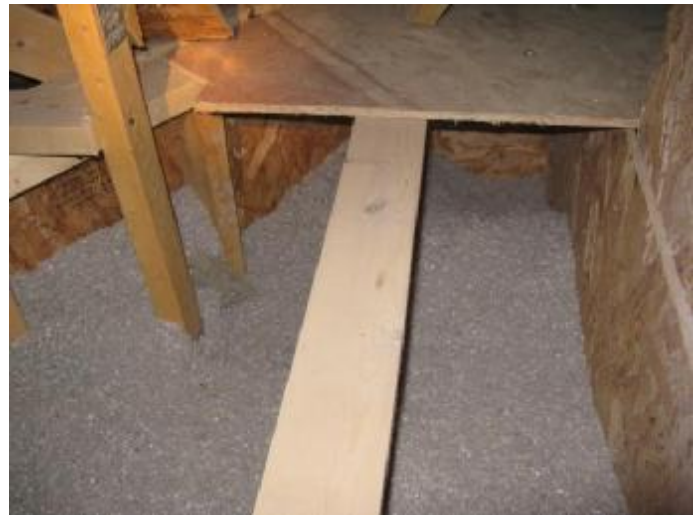
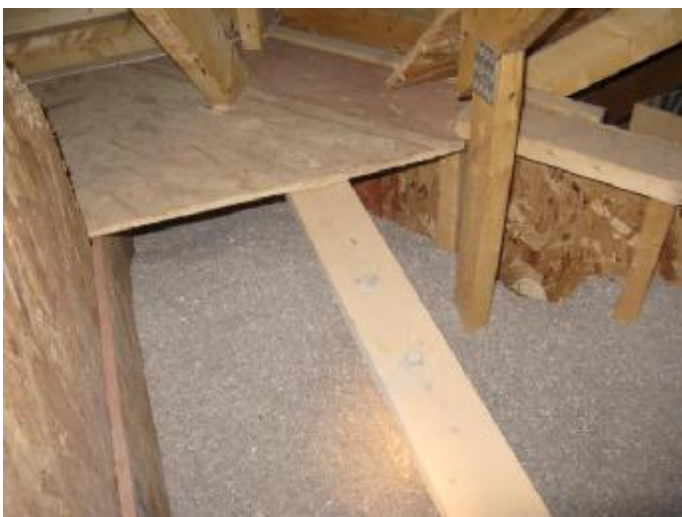
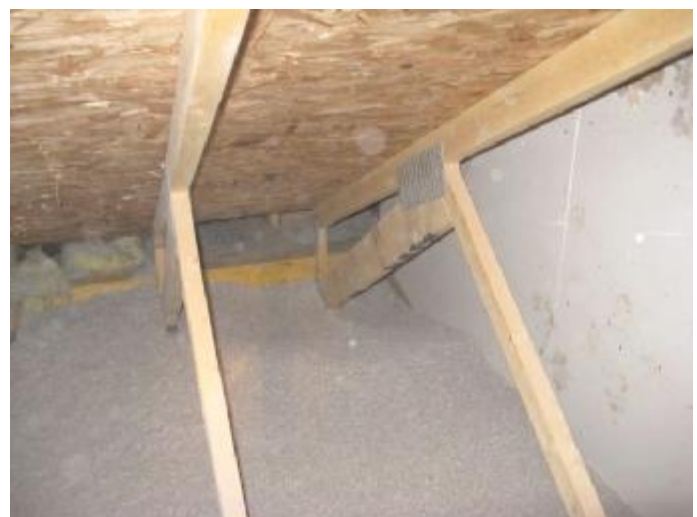
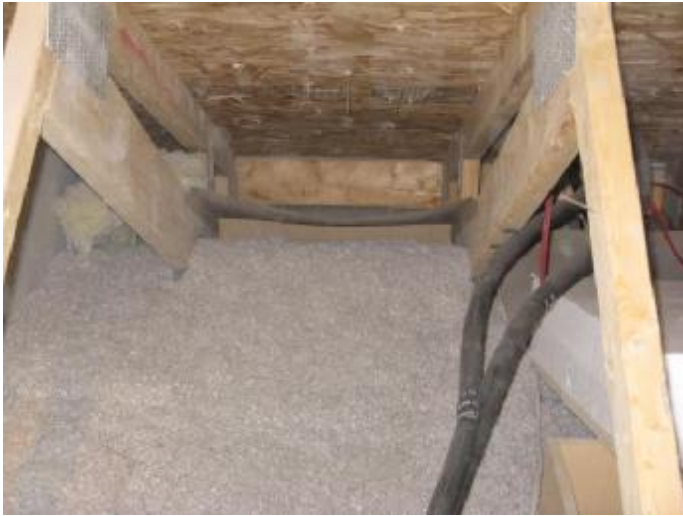
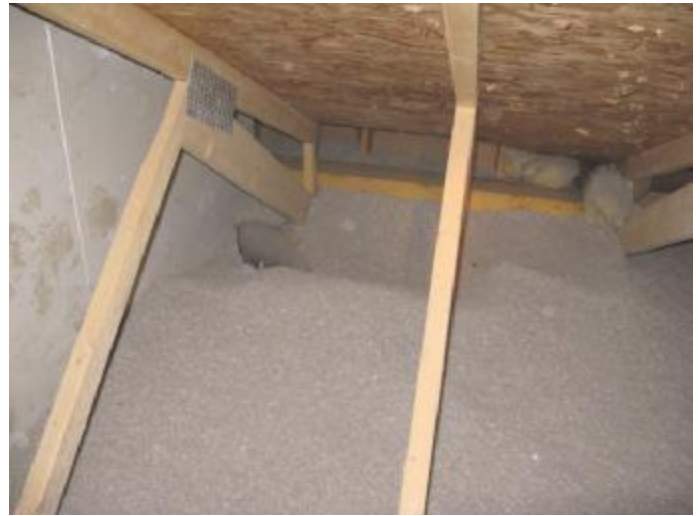
18. Dans les combles du toit, nous avons noté qu'une partie de l'isolation en vrac avait été appliqué de façon inégale et de façon insuffisante et ce, à plusieurs endroits, occasionnant des pertes de chaleur. Isolation mesurée de sept à neuf pouces d'épaisseur. Ajouter l'isolation en vrac comme il a été prévu aux plans et devis de construction. Neuf pouces d'isolation équivalent à R-31. Ajouter une épaisseur d'isolant en vrac là où requis afin d'obtenir une résistance thermique uniforme des plafonds isolés et comme l'exige les plans de construction, le code du bâtiment et la « Loi et règlement commentés sur l'économie d'énergie ». À *corriger*.

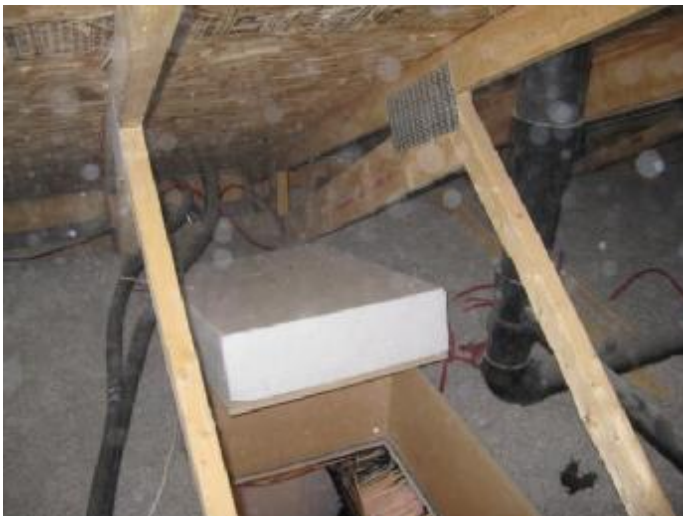
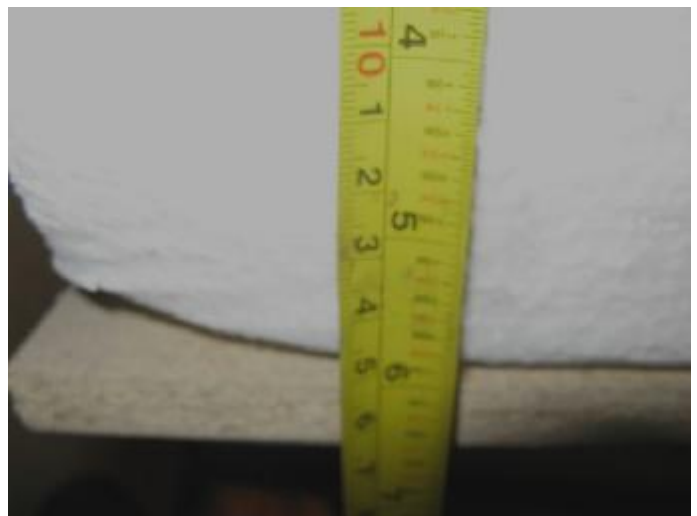
19. Selon la « Loi et règlement commentés sur l'économie d'énergie », les deux trappes d'accès aux combles du toit, n'ont pas la résistance thermique minimum requise et égale au reste du plafond isolé (six pouces), et de plus, elles ne sont pas étanches aux exfiltrations d'air (aucun pare-vapeur). Il faudrait donc prendre les moyens nécessaires pour corriger ces déficiences. À *corriger*.

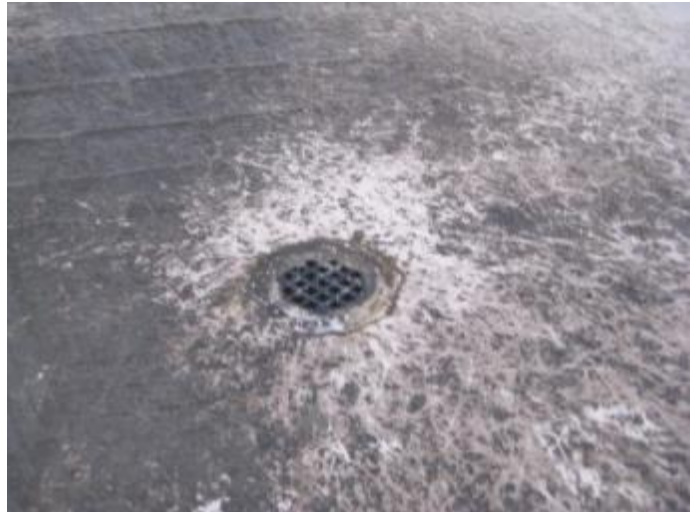
20. Lors de la visite, nous avons observé que le drain de plancher (avaloir de sol) installé sur le palier supérieur de l'escalier extérieur commun est trop élevé par rapport au palier de fibre de verre. Il y a donc un risque d'accumulation d'eau et de dommages au bâtiment par l'eau qui pourrait s'accumuler. D'ailleurs, une accumulation d'eau a été visible à cet endroit autour de ce drain. Un drain doit être installé au point le plus bas d'une surface. Apporter les correctifs nécessaires. *À corriger.*

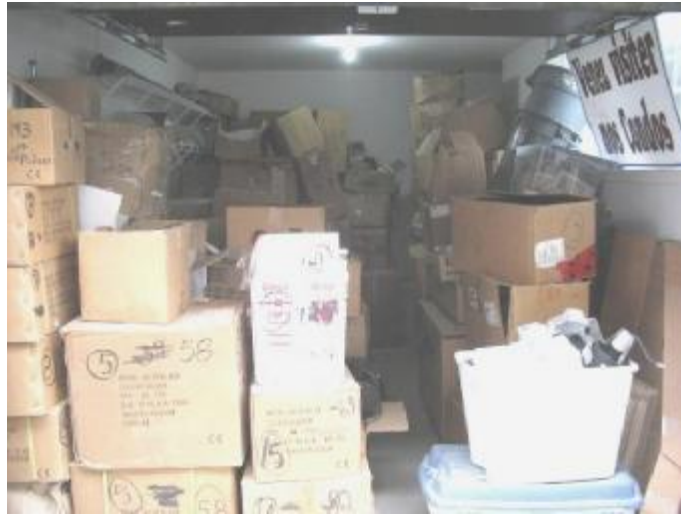
21. LIMITE - À VÉRIFIER : Lors de notre visite, nous n'avons pu localiser la présence d'un puisard avec une pompe relié au drain de fondation, comme l'exige la municipalité de Repentigny. Il se trouve peut-être derrière les marchandises entreposées dans les garages ou dans le logement 2. Il serait important de le localiser, de vérifier s'il fonctionne normalement et s'il est protégé contre les refoulements d'eau. Si absent, contacter la municipalité de Repentigny pour savoir quel est la démarche à suivre. Demander des explications à l'entrepreneur. *À vérifier.*
À corriger (si requis).

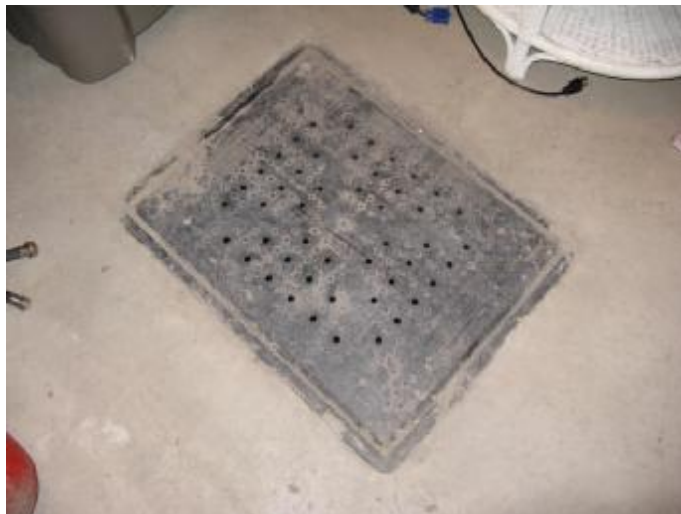
22. LIMITE - À VÉRIFIER : Lors de notre visite, nous n'avons pu visualiser l'intérieur des trois puisards installés dans le garage commun, car les couvercles de plastique étaient visés. Il serait important de vérifier s'ils fonctionnent normalement avec un boyau d'arrosage et s'ils sont protégés contre les refoulements d'eau.
