Rapport d'inspection pré réception

78 Vinet, Repentigny, Québec

François Dussault T.P. - 252 boul. Larochelle, Repentigny, Québec, J6A 1K9

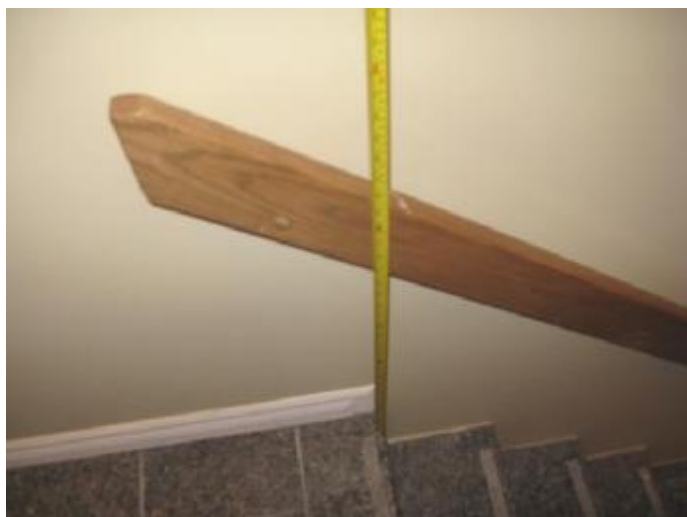
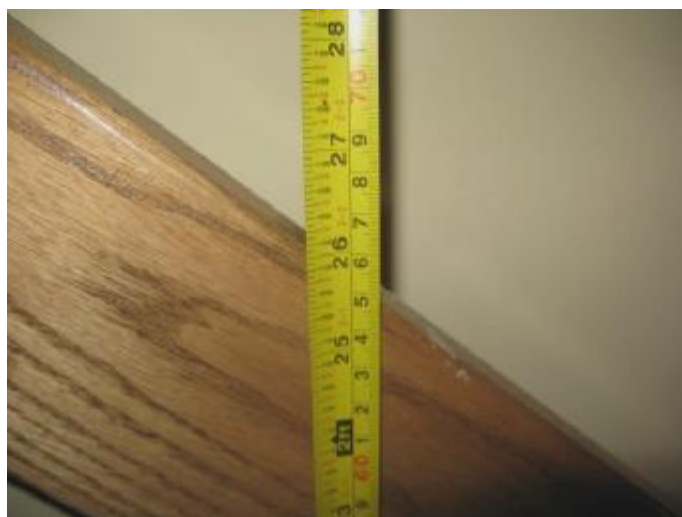
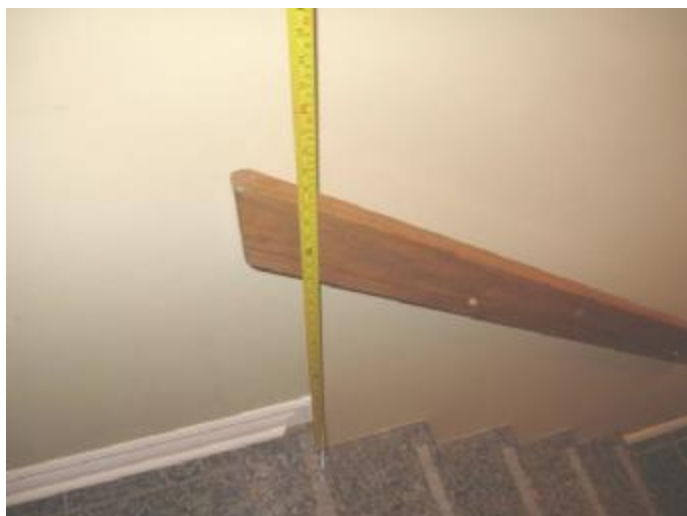
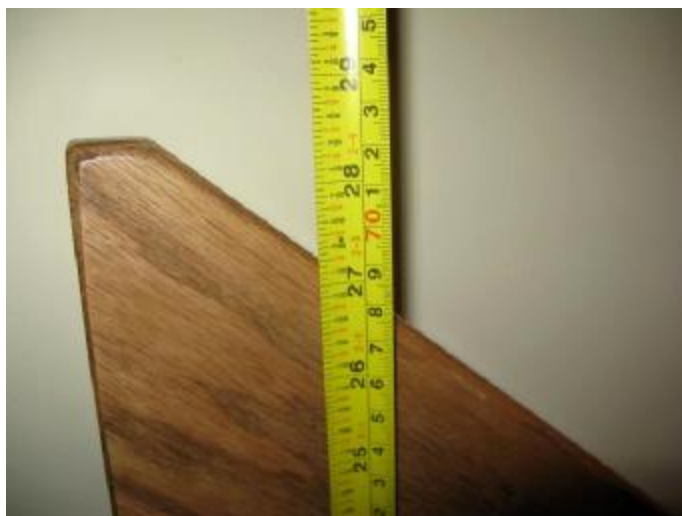
24. **SÉCURITÉ** : Nous avons constaté que les mains courantes avaient été installées trop bas. Pour cette raison, cela rend difficile la bonne prise de ces dernières pour les grandes personnes. Pour assurer la sécurité, tout escalier doit posséder une main courante facilement accessible comprise entre 31 et 38 pouces à partir du nez des marches. Apporter les correctifs nécessaires. *À corriger.*

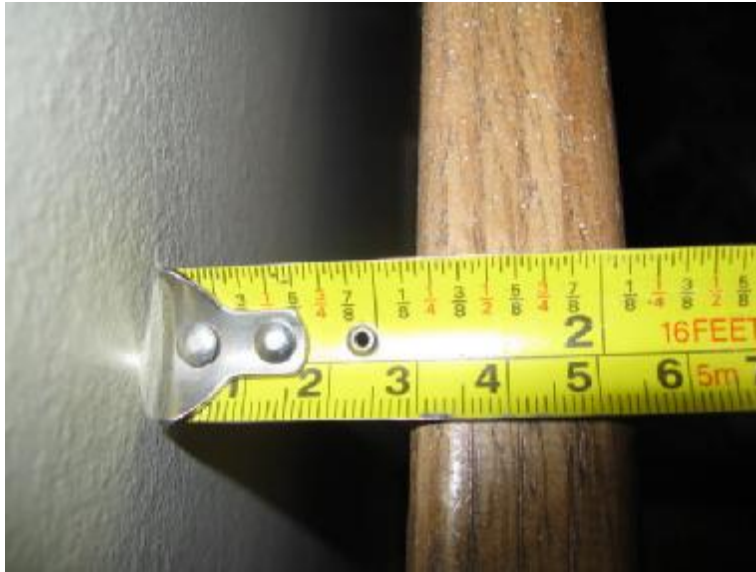
25. SÉCURITÉ : Nous avons constaté que les mains courantes de l'escalier commun avaient été installées trop près des murs, soit à moins de 40 mm. Pour cette raison, il a peu d'espace entre les murs et ces mains courantes, ce qui rend difficile la bonne prise de ces dernières. Pour assurer la sécurité, tout escalier doit posséder une main courante facilement accessible. Apporter les correctifs nécessaires. À *corriger*.

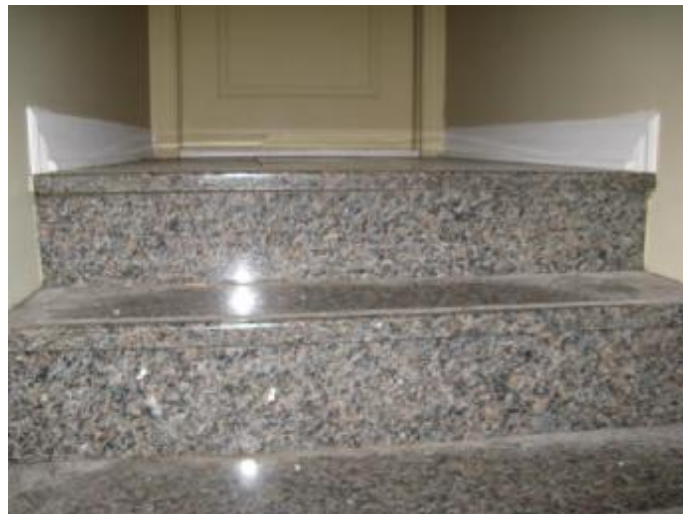
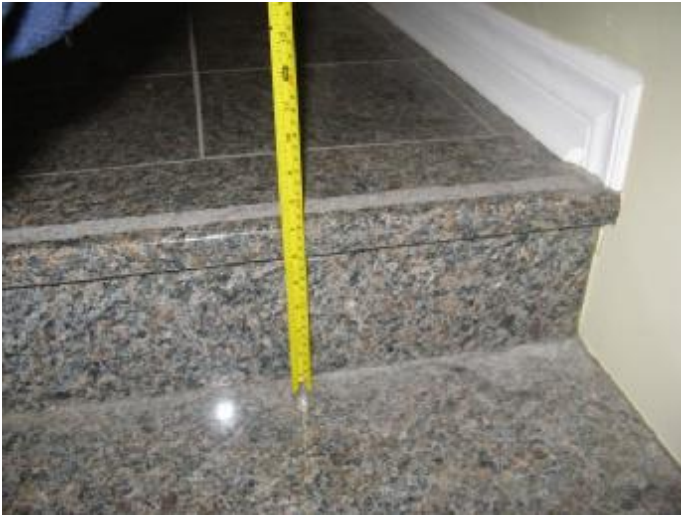
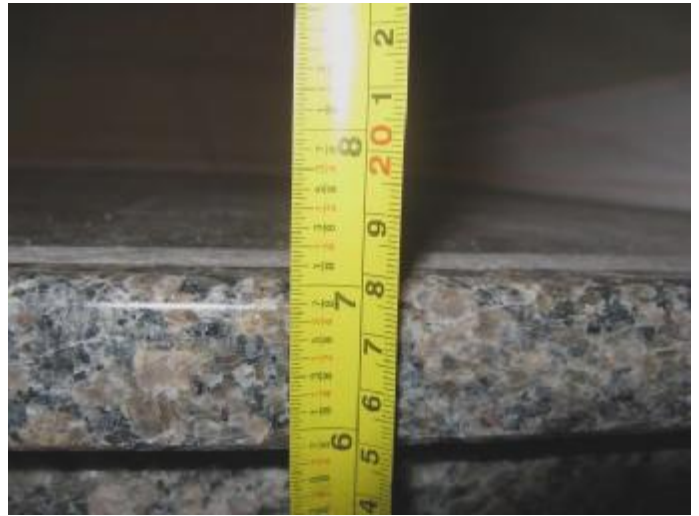
26. SÉCURITÉ : Dans l'escalier commun, il y a des contremarches inégales et certaines ont plus de 8 pouces et un quart de hauteur, soit au-delà des tolérances acceptables, en jonction avec le plancher du 4 et le palier intermédiaire de cet escalier. Une tolérance de $\frac{1}{4}$ de pouce de différence est normalement acceptée et jamais plus d'une hauteur de huit pouces et quart. Présentement, +/- 1 pouce et +/- $1\frac{1}{2}$ pouce de différence a été observé. Résultat lors de la construction, d'un mauvais calcul au sujet de la construction ou du positionnement de la structure de l'escalier entre le palier intermédiaire et le plancher des étages. Apporter tous les correctifs nécessaires. À *corriger*.

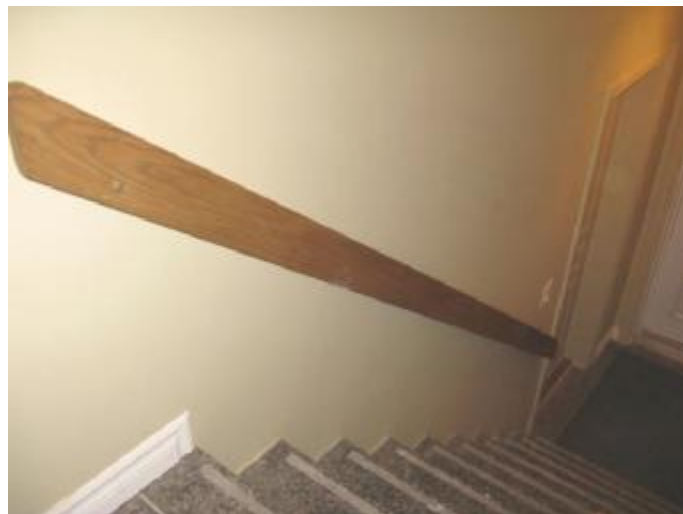
27. Nous avons remarqué un espacement trop large entre les éléments de fixation de la plus longue main courante de l'escalier commun. Installer un autre élément de fixation comme les normes de la construction l'exige.
À corriger.

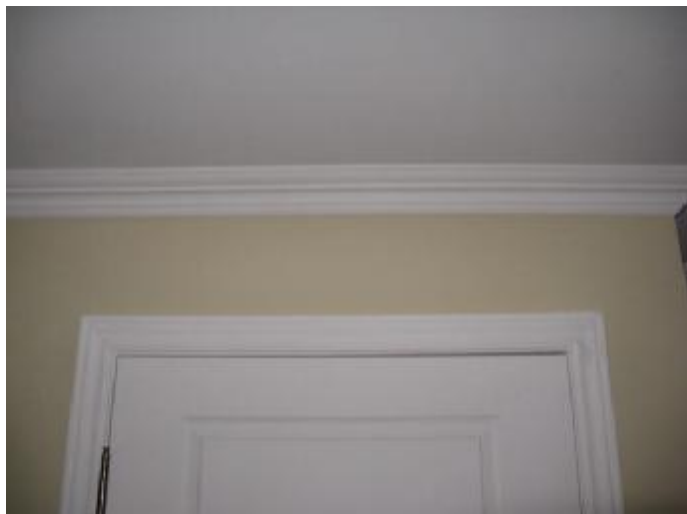
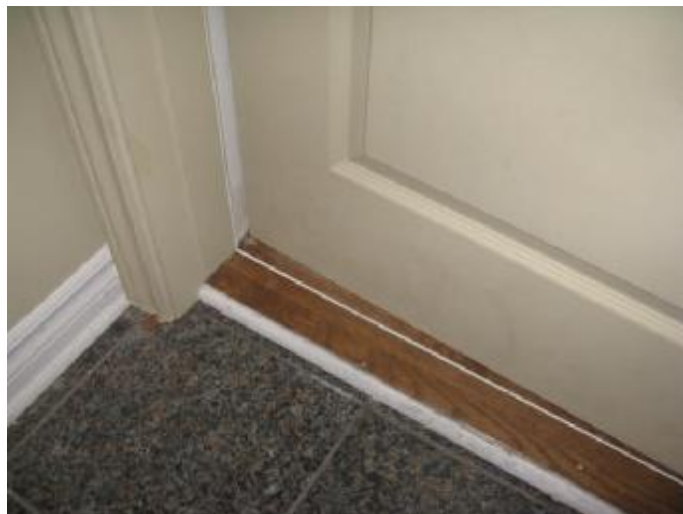
28. La porte intérieure qui sépare la porte intérieure de l'unité 3 de l'escalier commun avant n'est pas d'équerre avec son cadrage et entre en contact avec son cadre. Même s'elle ferme et se verrouille bien, des ajustements sont requis pour qu'elle puisse bien être étanche avec son futur coupe-bise, lorsque fermée. *À corriger.*

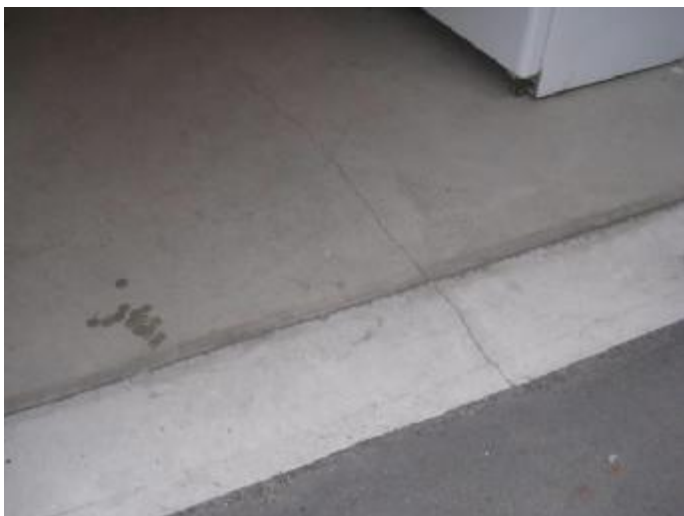
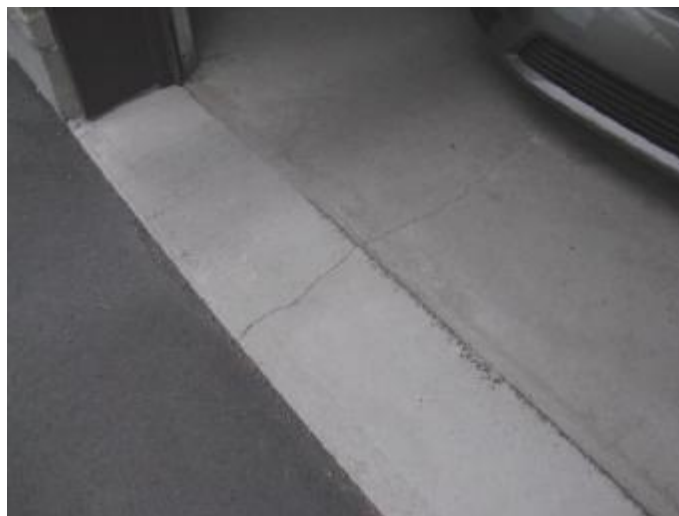
30. **NOTE :** Nous avons noté des fissures à la dalle de béton et ce, visible dans le garage commun et le garage indépendant. Situation courante. Ces fissures peuvent être des fissures de retrait (apparues lors du séchage du béton) ou peuvent avoir été occasionnées par un léger tassement du sol en dessous de la dalle. Suggère de sceller les fissures apparentes.

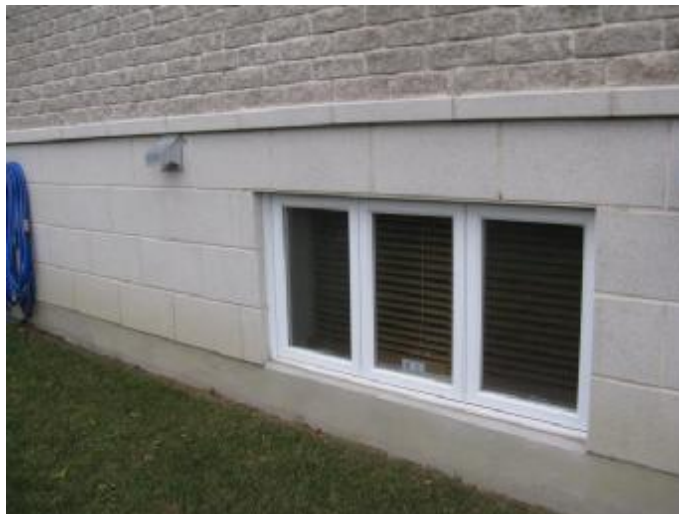
1. **AVERTISSEMENT** : Lors des prochains travaux de terrassement/nivellement du terrain autour de l'immeuble, assurez-vous que la pente du terrain autour de l'immeuble permette un écoulement efficace de l'eau vers le côté opposé de la maison (pente positive). Dans le cas contraire, une pente négative peut favoriser des infiltrations d'eau et des excès d'humidité au sous-sol.

Il est également important de maintenir un espace minimal de 6 pouces (150 mm) minimum entre le bas du revêtement extérieur et le sol. La proximité du sol risque de permettre l'infiltration d'eau entre la base du mur et le haut des fondations ce qui maintiendra les composantes du mur (derrière la brique) en contact avec l'humidité et accélèrera la décomposition de ces dernières.

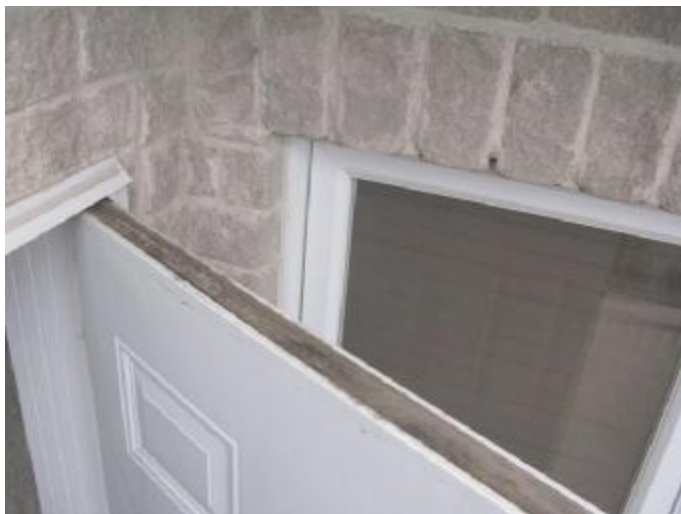
2. **PRIORITAIRE** : Peinture à faire sur la face supérieure des portes extérieures qui séparent les balcons et la terrasse arrière avec la cage d'escalier commune arrière. Protéger les surfaces de bois à l'aide d'une protection hydrofuge quelconque (peinture, teinture, vernis), afin d'empêcher leur détérioration rapide et la pourriture

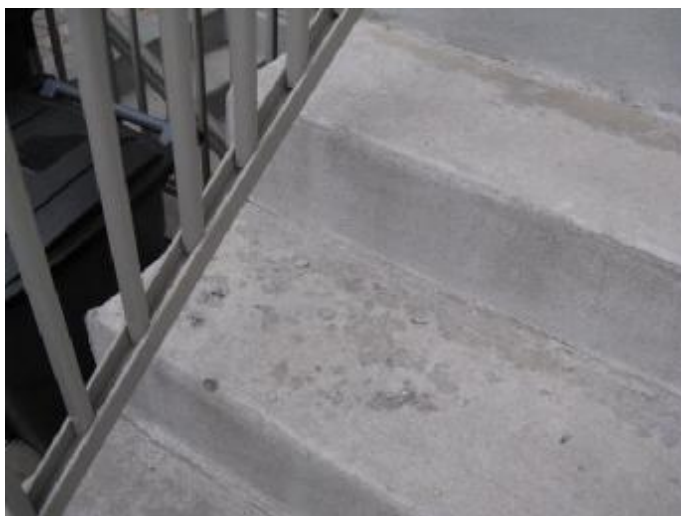
3. **AVIS** : Nous avons noté une détérioration partielle de la surface en béton du perron avant et de l'escalier commun. Cette situation a été occasionnée par un emploi de sel déglacant en hiver, selon M. Dussault. Vous pouvez procéder à un resurfaçage à l'aide d'un enduit spécialement conçu pour cet usage et appliquer par la suite une protection hydrofuge adéquate à base de silicone.
