François Dussault T.P.
inspecteur en bâtiment

Objet : Infiltration dans la salle de bains au 76 Vinet

Description de l'inspection et de mes observations

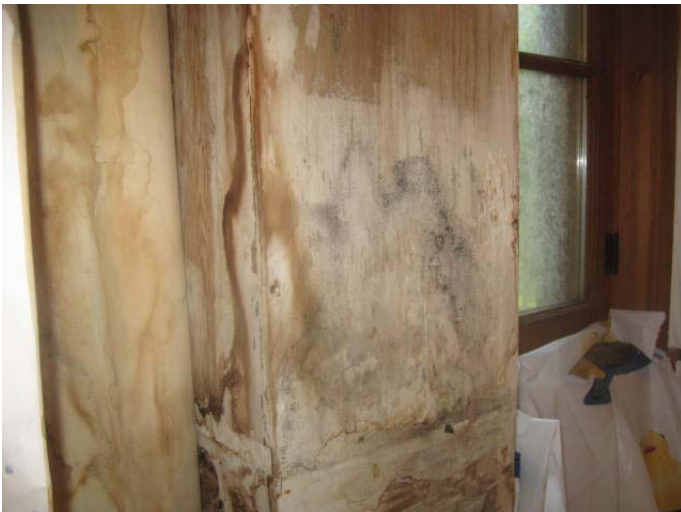
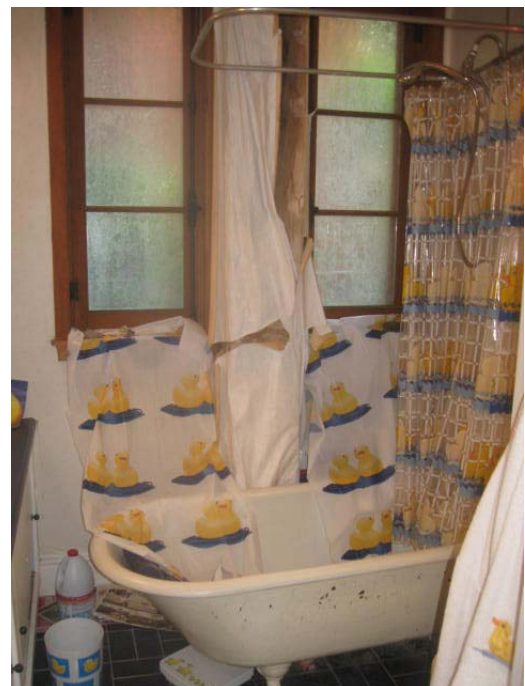
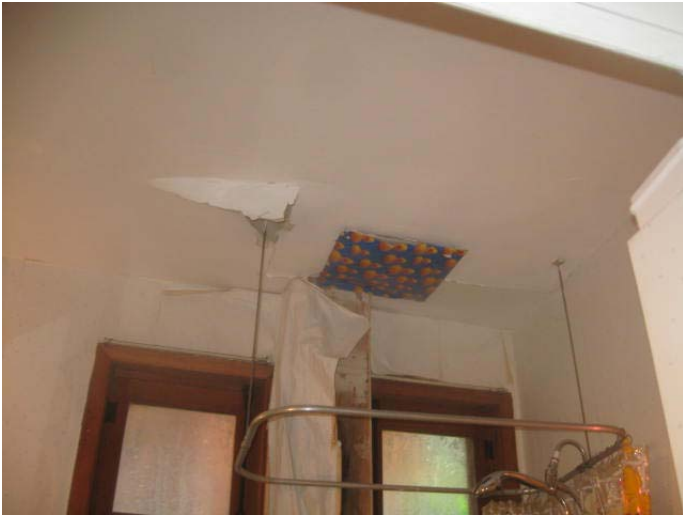
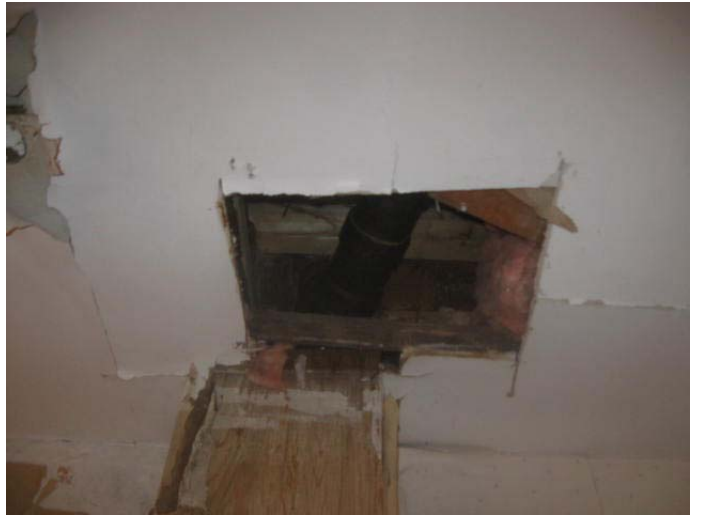
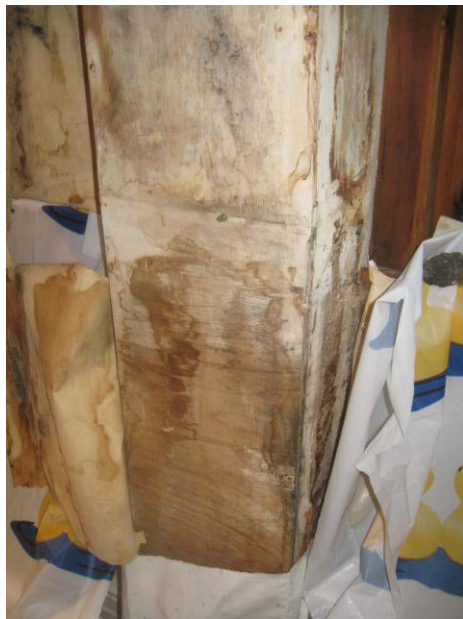
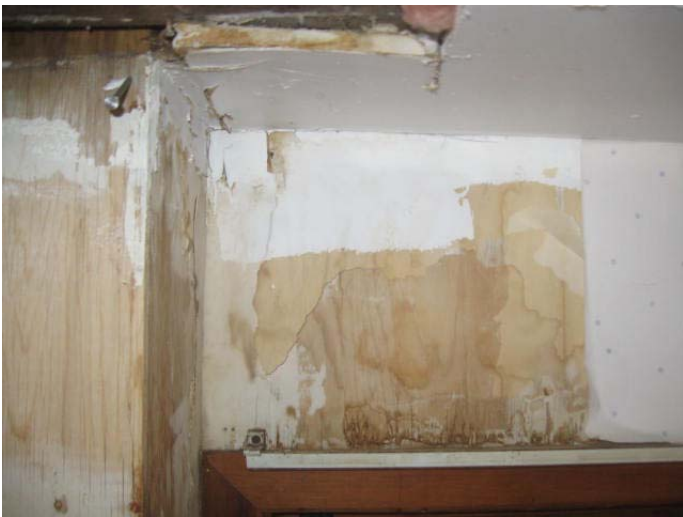
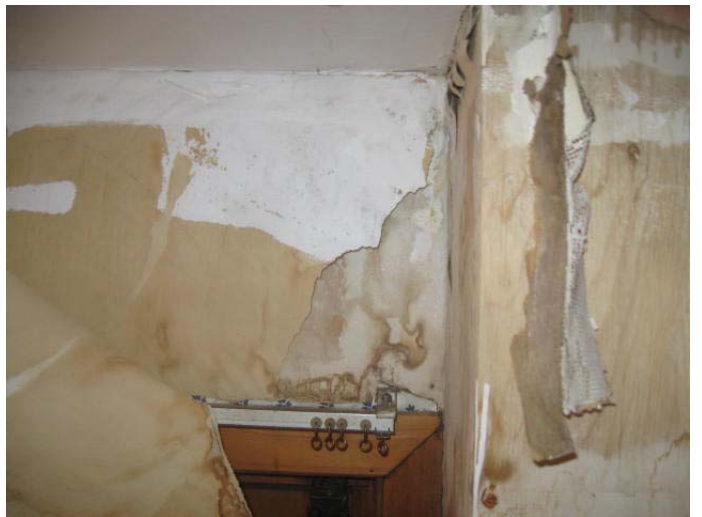
Dommmages importants par l'eau et traces de moisissure importantes visibles sur des éléments de finition du mur extérieur, vide technique pour le passage de conduites de plomberie et sur le plafond de cette salle de bains.

Ouverture déjà faite dans la finition du plafond.

Nous avons agrandi un peu l'ouverture déjà faite, pour y voir plus clair et nous donner un meilleur aperçu de la structure du mur extérieur et structure du plancher de la salle de bains au 78 Vinet

Depuis l'ouverture déjà faite dans la finition du plafond, des traces d'un problème d'infiltrations d'eau sont visibles sur des éléments du plancher de la salle de bains.

Travaux de solution :

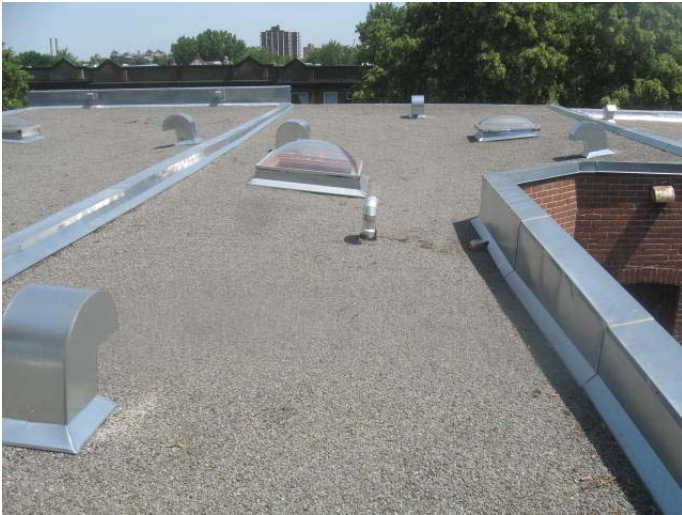
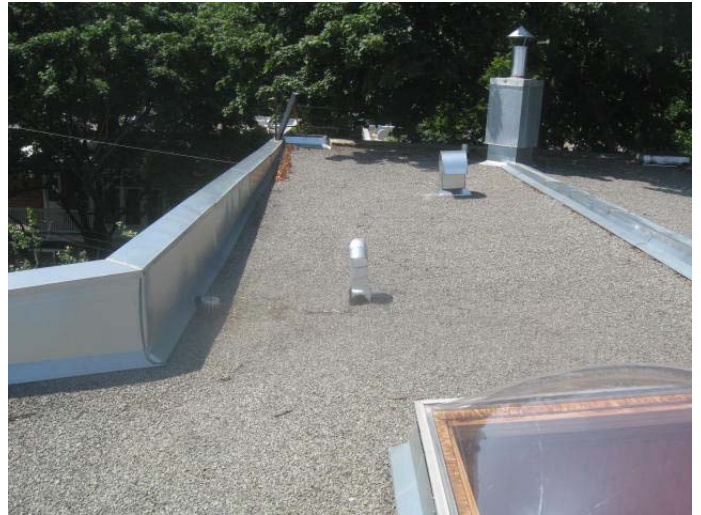
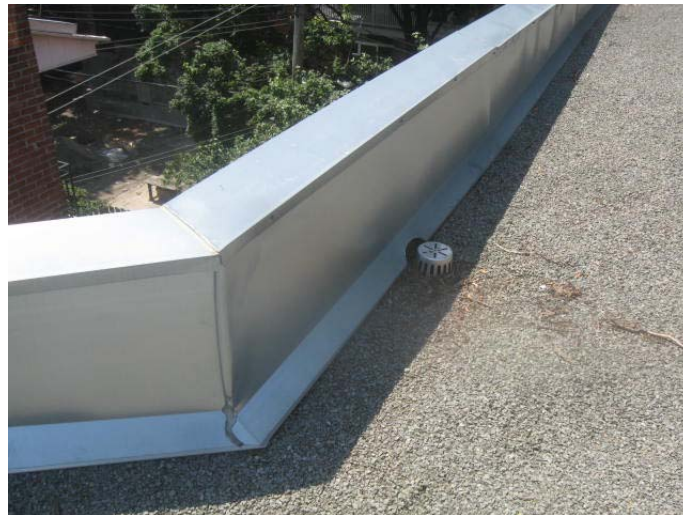
Visite du revêtement de la toiture et solinages métalliques. Revêtement de toiture et solinages refaits en 2007. Aucun problème en particulier.

Par contre, visible sur le toit, le mur extérieur en brique mitoyen avec le bâtiment de gauche, présente des dommages importants.

Par contre, compte tenu de la mauvaise condition du mur extérieur en brique en façade gauche, visible sur le toit, cela pourrait entraîner des problèmes de infiltrations d'eau et des dommages divers par l'eau, à des composantes internes de ce mur extérieur.

Les joints de mortier sont détériorés et des briques sont effritées en surface. Une réfection majeure de ce mur de maçonnerie est à planifier en **PRIORITÉ**. Le mortier, entre les éléments de maçonnerie, sur cette façade et cette zone est plus exposée aux intempéries, absorbe l'eau et, lors des cycles de gel et de dégel, celui-ci se désagrège avec le temps. La couche extérieure de mortier doit être ciselée et remplacée. Cette opération s'appelle le rejointoiment. Remplacer au besoin, les briques trop endommagées.

Il est donc important de consulter un entrepreneur maçon pour une analyse et exécuter les travaux de rejointoiment et de restauration de cette section du mur extérieur. Pas de photo disponible.

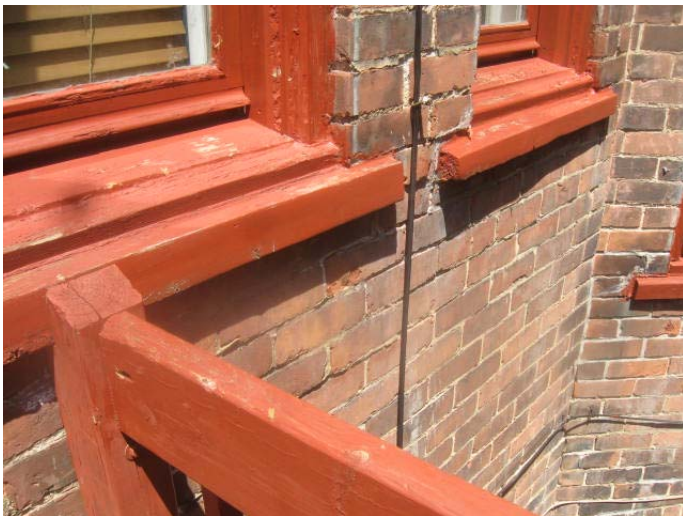
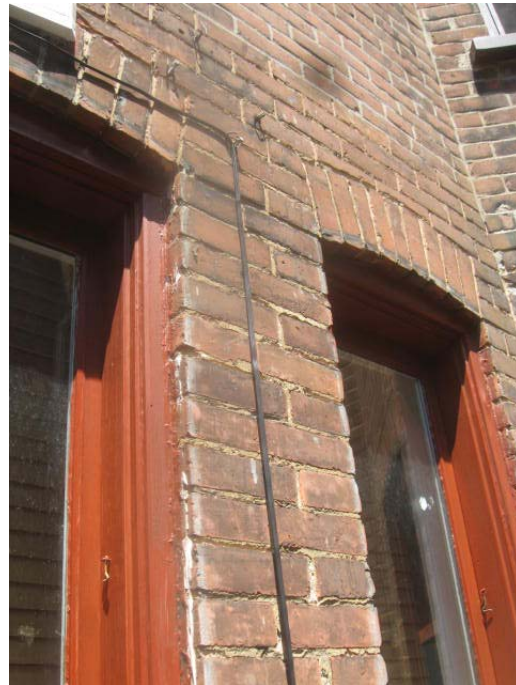
Sur le mur extérieur en maçonnerie qui donne sur la façade gauche et face à la salle de bains au 76 Hutchison, des joints de mortier sont détériorés à plusieurs endroits et des briques sont effritées en surface. Compte tenu de la mauvaise condition de ce mur extérieur en brique, cela pourrait entraîner des problèmes d'infiltration d'eau et des dommages divers par l'eau, à des composantes internes de ce mur du bâtiment.

Une réfection majeure de ce mur de maçonnerie est à planifier en **PRIORITÉ**. La couche extérieure de mortier doit être ciselée et remplacée. Cette opération s'appelle le rejointoiment. Enlever le mortier détérioré jusqu'à une profondeur d'au moins 24 mm, (1 pouce) et remplir l'espace d'un mortier de ciment. Remplacer au besoin, les briques trop endommagées.

Il est donc important de consulter un entrepreneur maçon pour une analyse et exécuter les travaux de rejointoiment et de restauration de cette section du mur extérieur.

Le commentaire mentionné ci-dessus pourrait s'appliquer à tous les murs extérieur en brique et ce, autour du bâtiment. Vérification et corrections aux endroits requis.

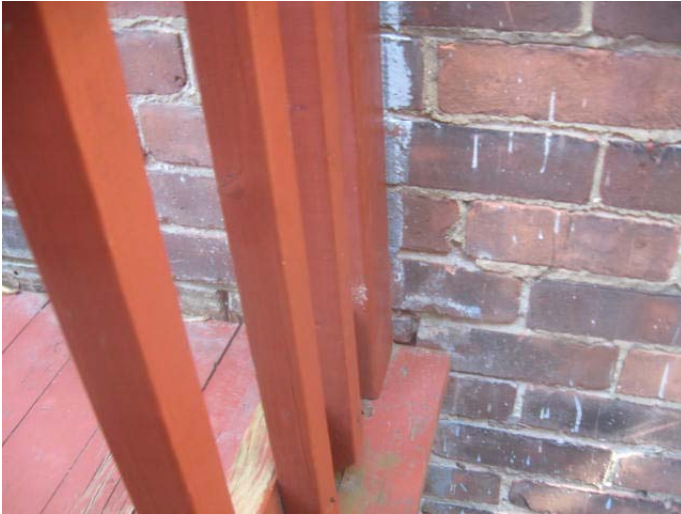
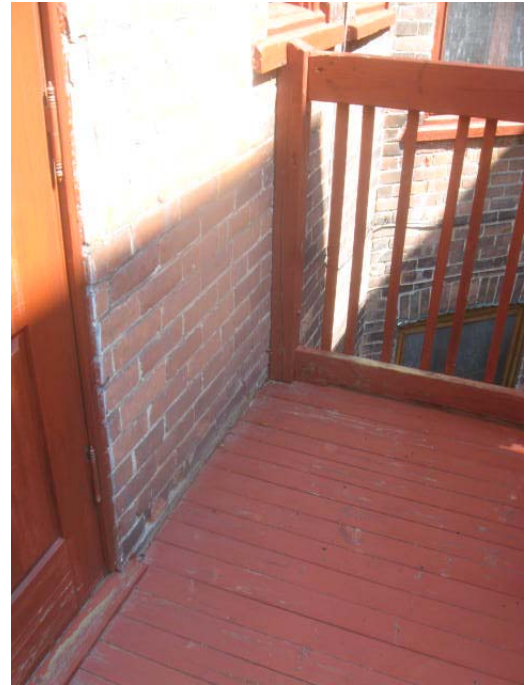
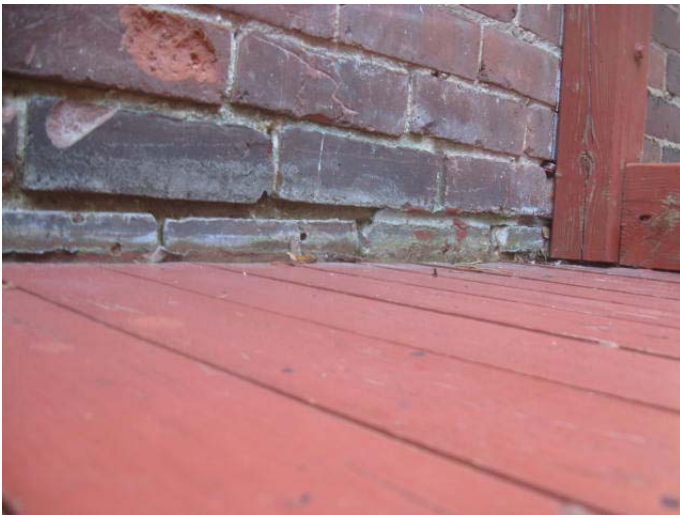
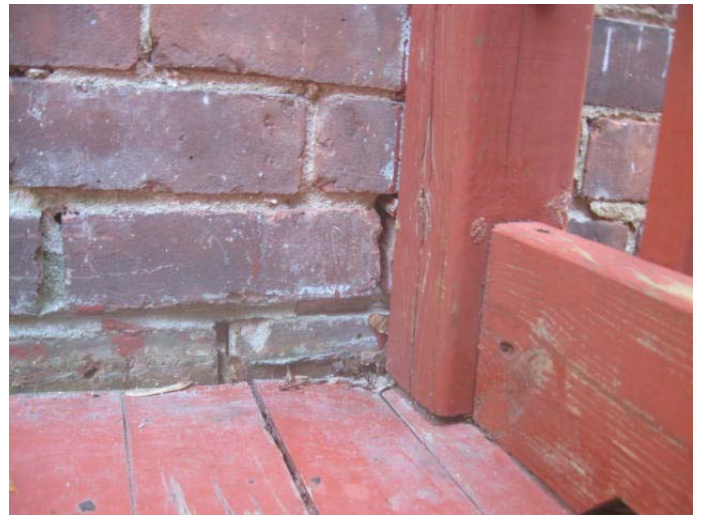
De plus, en empruntant la terrasse au 76 et le balcon arrière de l'unité 78, nous avons observé autour de la structure de ce dernier, des joints de mortier qui sont détériorés de façon majeure ainsi que des briques qui sont effritées en surface. L'accumulation de neige et présence d'eau de pluie sur la surface de ce balcon et de cette terrasse combinée à l'action du gel, lors des cycles de gel et de dégel, provoquent des dommages aux joints de brique et à l'éclatement des briques.

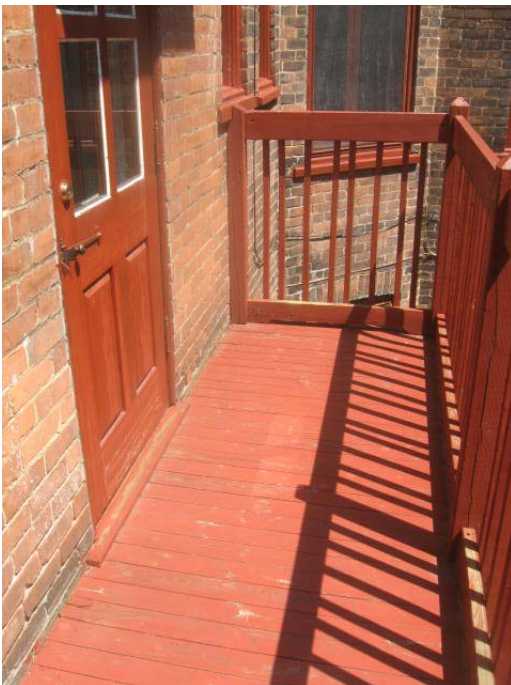
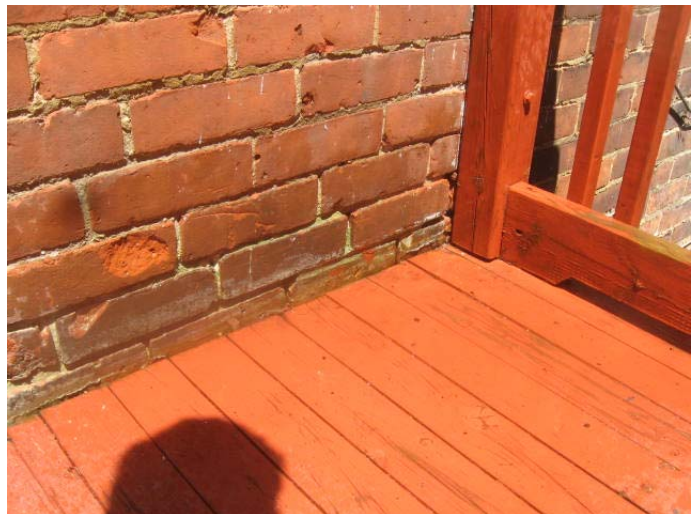
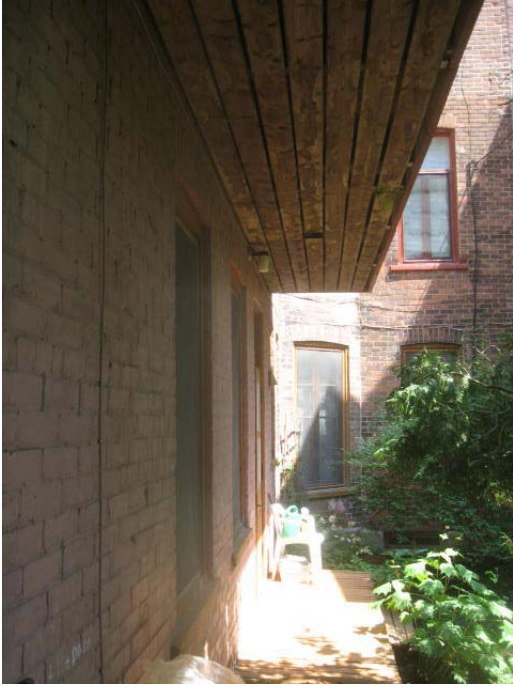
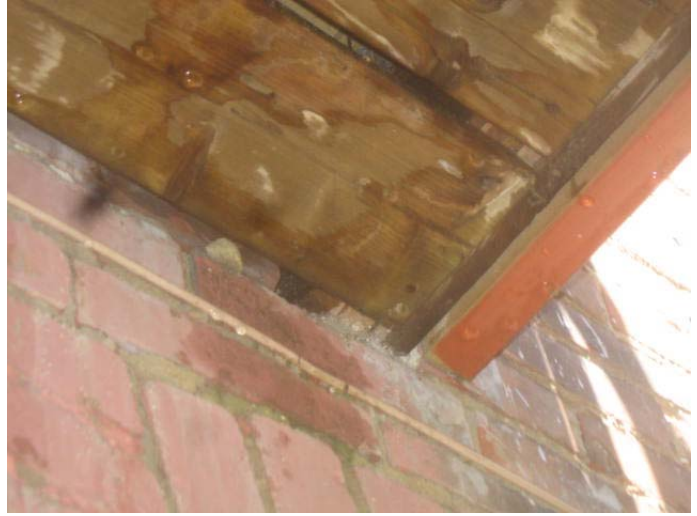
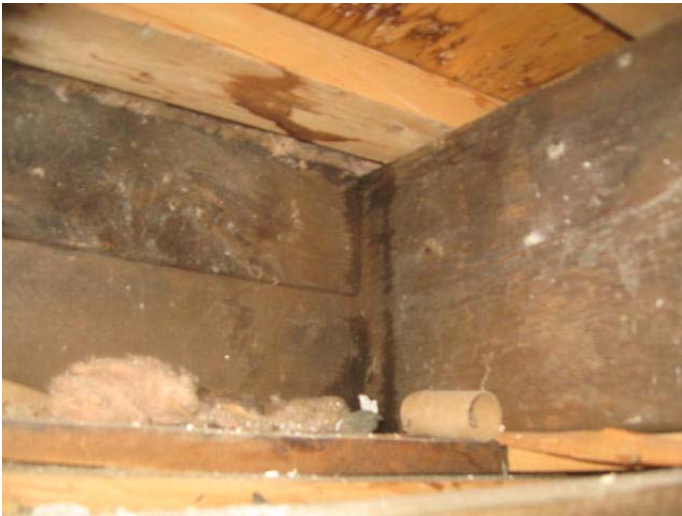
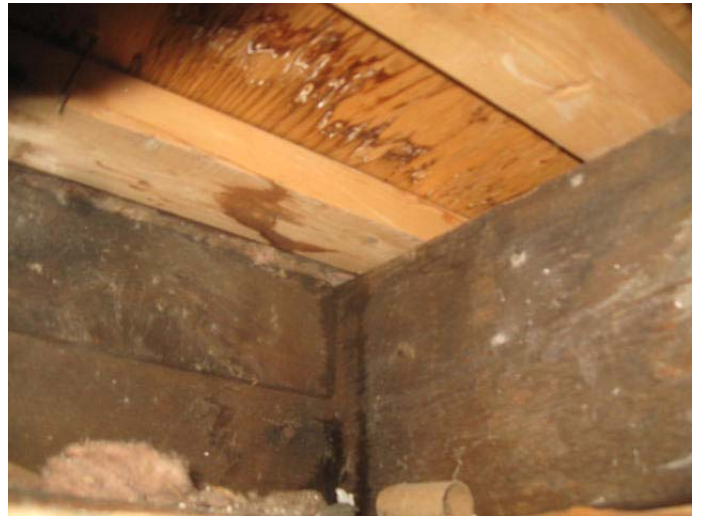
À la fin de la visite, depuis le balcon de l'unité 78, nous avons effectué un test d'arrosage pendant cinq minutes seulement, en arrosant le joint entre support de ce balcon et le mur de brique, à droite de la porte extérieure de l'unité 78 Vinet. Finalement, l'eau s'est infiltrée et a été visible au plafond de la salle de bains de l'unité 76 Vinet, à un endroit où nous avons observée des taches d'infiltration d'eau, soit sur la structure de bois du bâtiment.

Également, nous n'avons pas observé de joints de scellement entre la structure de bois de ce balcon avec le mur de brique. Travaux de scellement requis.

Le problème d'infiltration d'eau qui se produisait dans la salle de bains de l'unité 76 Vinet, a finalement été découvert. Voir la conclusion de ce rapport, pour plus de détails.

Dans le cas présent, le problème d'infiltrations d'eau répétées dans la salle de bains de l'unité 76 Vinet, est attribuable à une mauvaise condition et détérioration des murs extérieurs en brique autour du balcon arrière de l'unité 78 Vinet et d'une absence d'étanchéité de la structure du balcon arrière de l'unité 78 Vinet, en jonction avec les murs extérieurs de brique.

Donc, la neige et la glace accumulée sur le balcon arrière de l'unité 78, lorsqu'elle a fondu ou lors de journée de pluie et redoux en hiver, a favorisé des pressions hydrostatiques sur le mur extérieur en brique et l'eau s'est infiltrée à l'intérieur de la salle de bains au 76 Vinet.

Une partie des planches sur l'ensemble du support du balcon arrière de l'unité 78, devra être enlevée pour avoir accès aux murs extérieurs, afin d'apporter les travaux correctifs, réparations et rejointoiement nécessaires aux murs extérieurs de brique autour de ce balcon ainsi que pour effectuer les travaux de scellement nécessaire autour de ce balcon...

La structure du balcon arrière de l'unité 78, sont la continuation des solives de plancher. Il serait important procéder aux travaux de scellement en jonction avec le mur extérieur en brique. Il est également important de vérifier régulièrement l'étanchéité entre les solives de ce balcon. Il faut porter une attention particulière à son entretien (traitement hydrofuge et scellement), afin de prévenir les risques d'infiltrations d'eau dans le mur extérieur et des dommages à des composantes internes du bâtiment.

En **PRIORITÉ**, inspecter et sceller adéquatement toutes les jonctions de ce balcon avec les murs extérieurs en brique. Utiliser un scellant flexible de bonne qualité.

Après avoir remis en place, les planches qui constituent le support du balcon arrière de l'unité 78, vous devrez appliquer un joint de scellement entre le mur en brique et la planche qui est la plus près, afin d'éviter une infiltration d'eau entre le support de ce balcon et les murs extérieurs de brique.

Suggère d'y appliquer un imperméabilisant perméable à l'eau sur le mur de brique, mais d'une hauteur de douze pouces maximum et ce, à partir du support de ce balcon. Cet imperméabilisant va protéger le mur de brique en hiver, contre l'humidité causée par des accumulations de neige sur ce balcon.

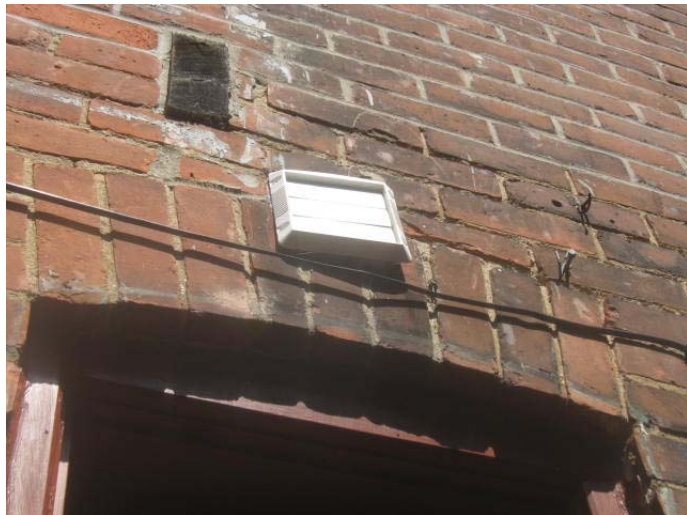
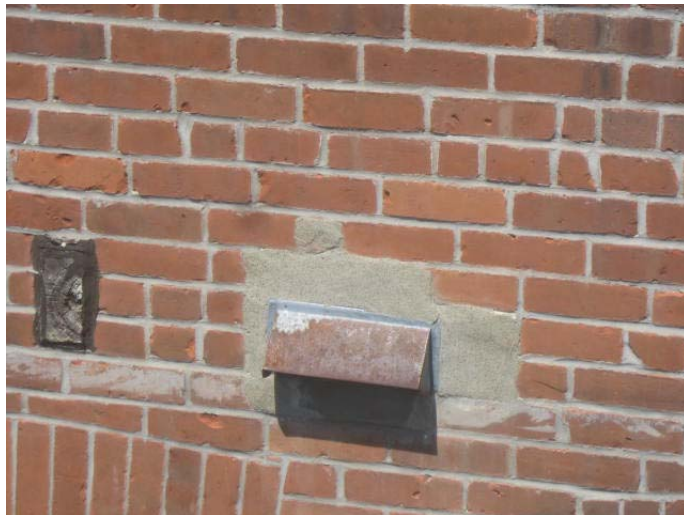
PRIORITAIRE : Nous avons noté que certaines ouvertures, dans le mur extérieur (sorties d'air, passage de tuyaux, câbles, luminaires extérieurs, etc.), ne sont pas scellées adéquatement au pourtour. Cela peut favoriser l'infiltration d'eau et d'insectes dommageables dans les murs extérieurs. Inspecter et sceller adéquatement toutes les ouvertures dans les murs extérieurs. Utiliser un scellant flexible de bonne qualité.

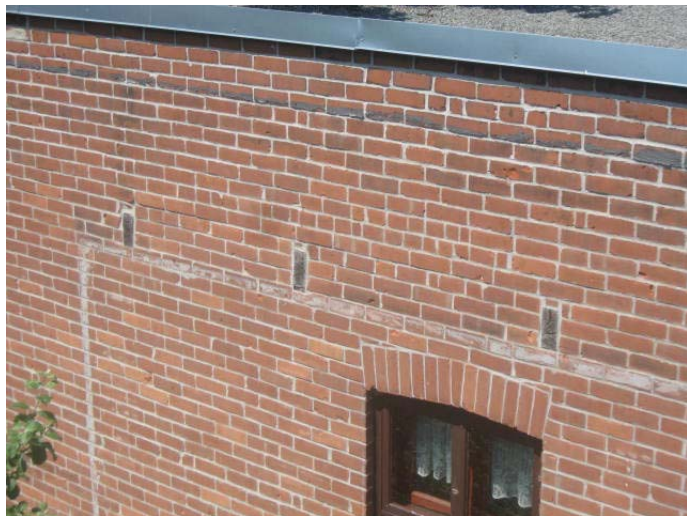
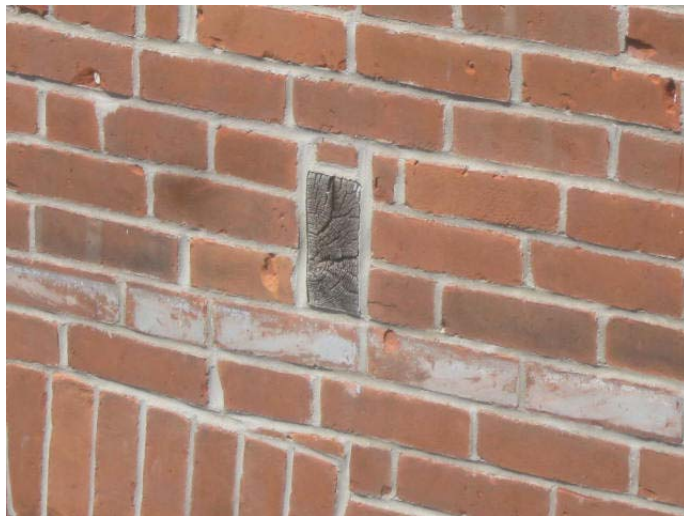
À COURT TERME : L'extrémité de solives en bois que constituait la structure d'anciens balcons, est visible dans les murs extérieurs, car elles ont fait l'objet d'une coupure. Imperméabiliser l'extrémité des solives en bois qui ont été coupées, afin de contre la détérioration par des insectes et diminuer les risques potentiels d'infiltrations d'eau dans des murs extérieurs.

De plus, sceller le contour de toutes ces coupes, en jonction avec les murs extérieurs en brique pour diminuer les risques d'infiltrations d'eau entre ces deux composantes.
