Rapport de suivi de chantier

Date de la visite/inspection : 30 février 2020

Sujet inspecté : 252 boul. Laroche, Repentigny, Québec

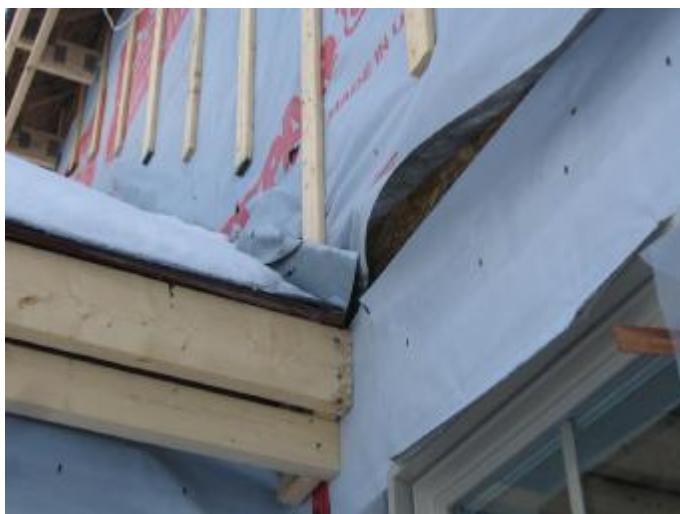
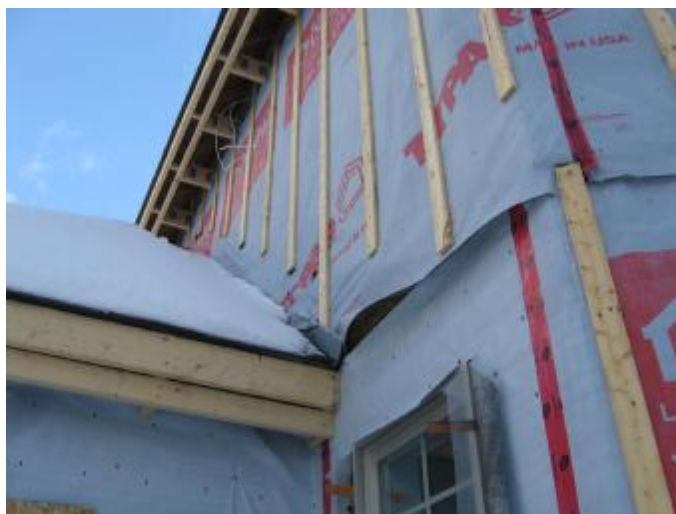
1. Papier pare-air extérieur déchiré à un ou deux endroits. Un pare-air doit être le plus possible, étanche à l'air. Sceller ces trous avant la pose du revêtement extérieur.
2. En façade droite, le papier pare-air extérieur ne chevauche pas le solin mural métallique installé au dessus du petit toit inférieur et n'est pas agrafé et scellé au mur. Un pare-air doit être le plus possible, étanche à l'air. À corriger avant la pose du revêtement extérieur.

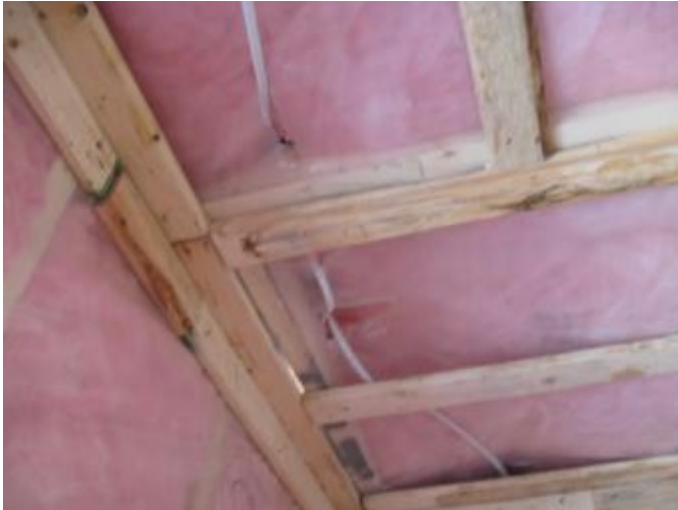
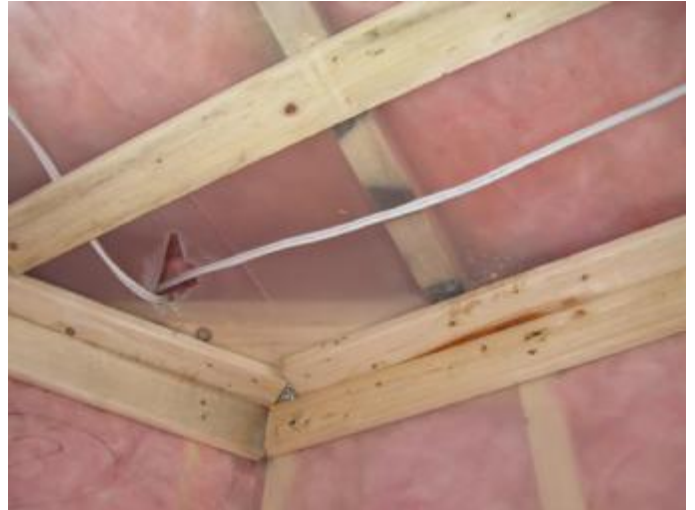
3. Pare-vapeur intérieur déchiré à plusieurs endroits par le passage du filage électrique et par le passage de conduites de plomberie. Un pare-vapeur doit être le plus possible, étanche à l'air. Sceller ces trous avant la pose du revêtement de finition intérieure.

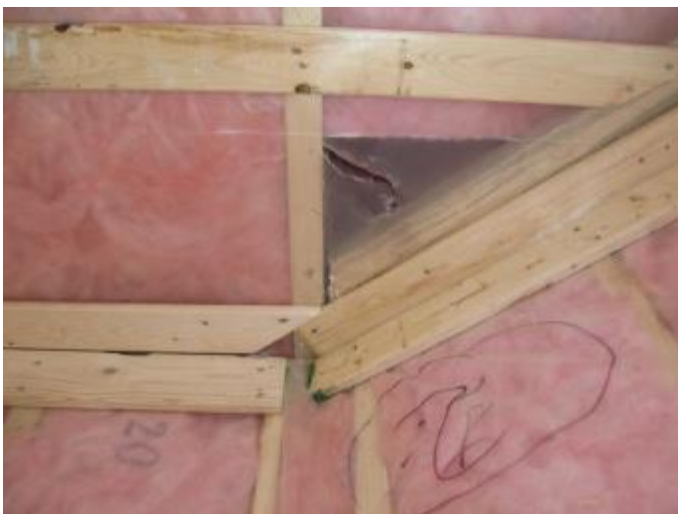
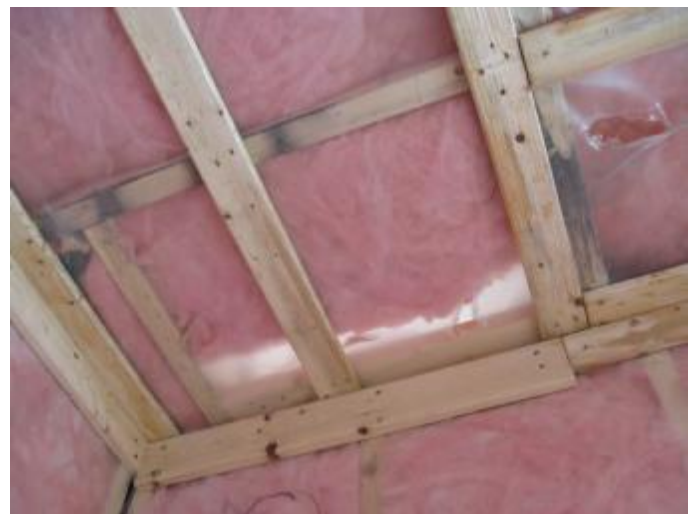
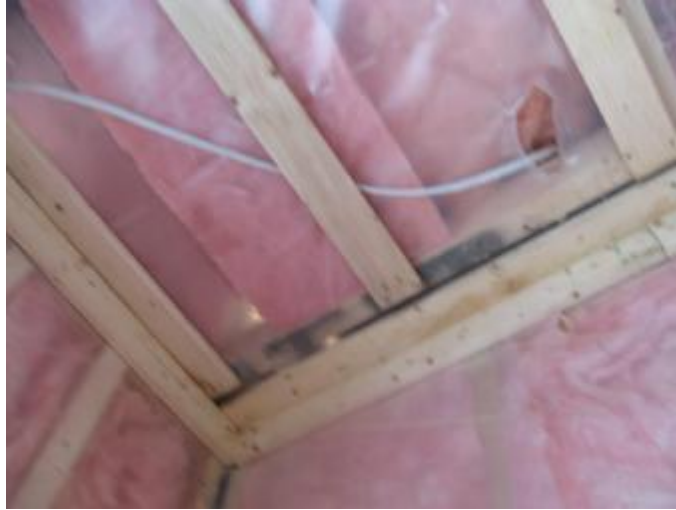
4. Dans les combles du toit, l'isolation de laine de verre en matelas, est déplacée ou mal installée au plafond et ce visible dans certaines extrémités du plafond seulement.
À repositionner pour que les morceaux d'isolation soient bien appuyés au pare-vapeur avant l'isolation finale des combles du toit.

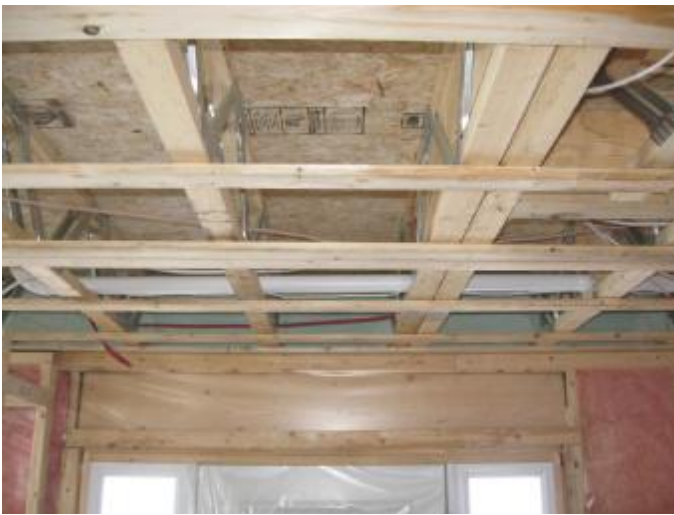
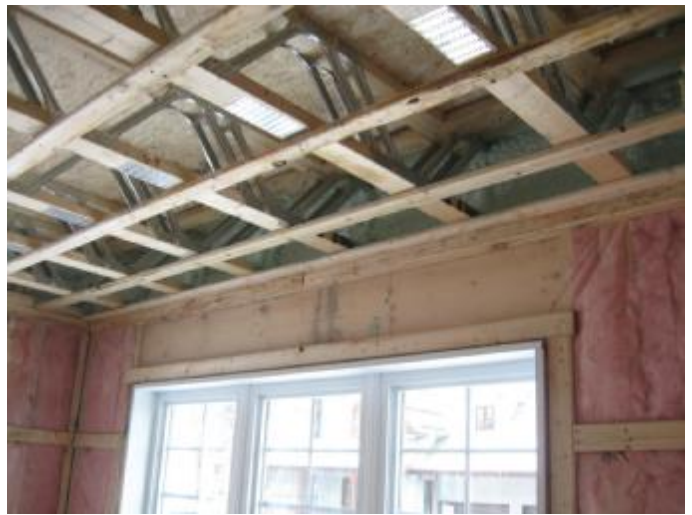
5. Nous n'avons pas observé d'isolation devant le linteau en bois installé au-dessus de la porte principale avant et au dessus d'une grande fenêtre installée au rez-de-chaussée, en façade avant. Nous avons été informés lors de la visite, qu'il n'y avait pas eu installation d'un isolant à ces deux endroits. À corriger en installant un isolant quelconque face à ces deux linteaux composés pour obtenir au moins, un petit facteur d'isolation.

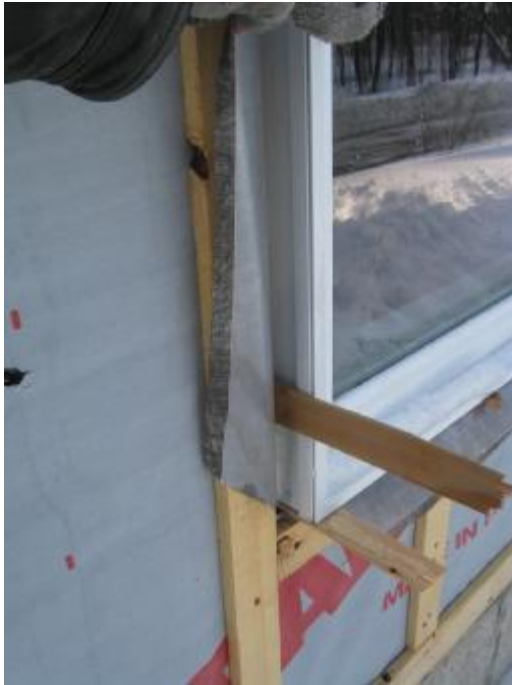
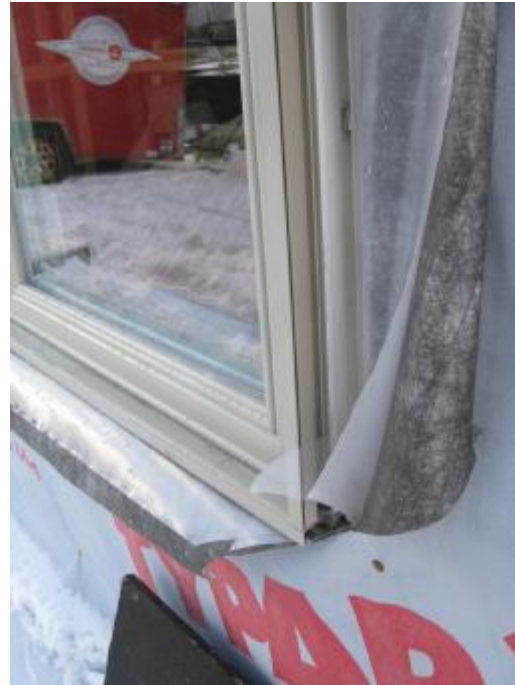
6. IMPORTANT : À l'extérieur, nous avons noté que les cadrages des portes et fenêtres ont été isolés avec un isolant de type giclé mais la partie du cadrage positionnée dans la partie extérieure du mur, n'est pas isolée. Donc, une partie du cadre des portes et fenêtres ainsi que le vitrage n'est pas isolée. Le manuel de formation et de référence

< L'ABC de la pose de portes et fenêtres dans le secteur résidentiel > et publié par l'A.P.C.H.Q., stipule que l'isolation au périmètre des portes et fenêtres doit être installée à partir de l'intérieur jusqu'à l'égalité avec le vitrage. L'isolation au périmètre des portes et fenêtre devrait donc être améliorée.
