Rapport d'inspection pré réception

78 Vinet, Repentigny, Québec

François Dussault T.P. - 252 boul. Larochelle, Repentigny, Québec, J6A 1K9

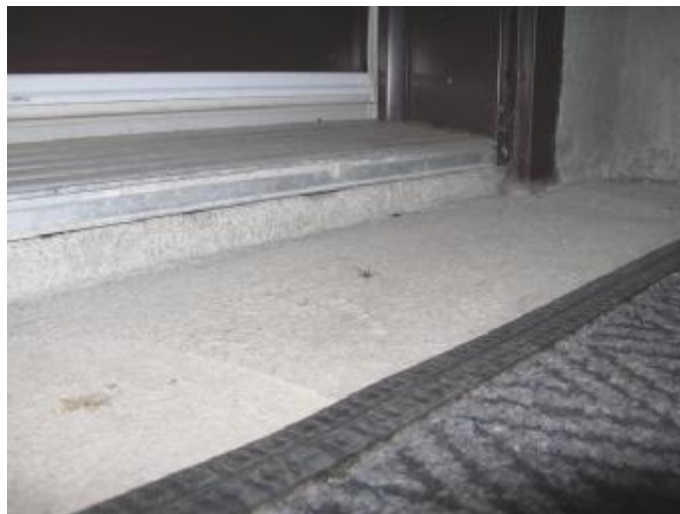
Travaux de scellement à compléter

2. Autour du cadrage et seuil de porte extérieure en jonction avec la fondation;

Parachever tous ces travaux de scellement extérieur car cela peut favoriser des infiltrations d'eau dommageables et occasionner des dommages à des composants internes des murs extérieurs. À parachever.

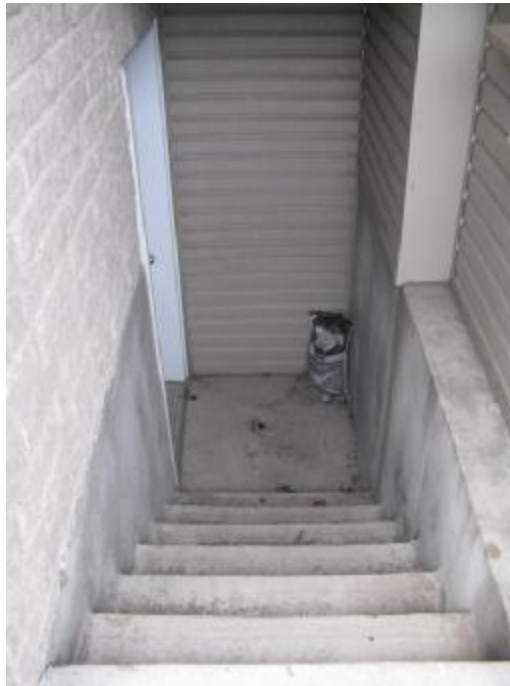
7. **SÉCURITÉ** : Nous avons constaté l'absence d'une main courante sur l'escalier extérieur de béton vers la terrasse arrière de l'unité 2. Cela présente un important risque de chute. Installer une main courante conforme aux règlements municipaux et norme en vigueur. *À installer. À parachever.*

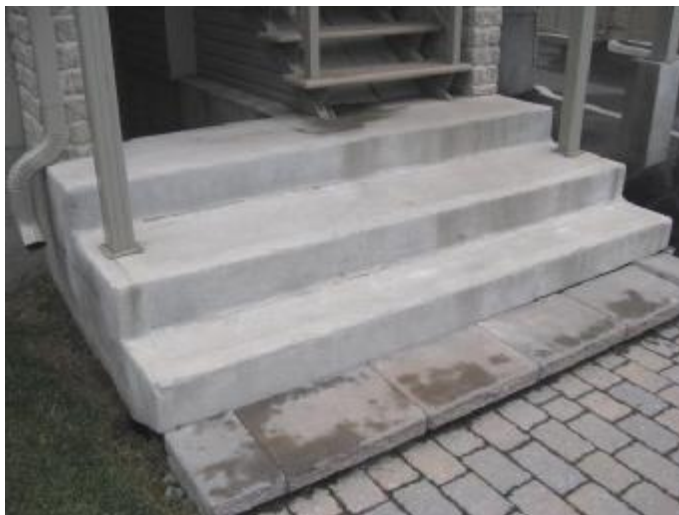
4. **SÉCURITÉ** : En façade arrière, sur un petit escalier extérieur commun construit en béton coulé, nous avons remarqué une hauteur inégale entre cet escalier et une marche construite en pavé imbriqué devant cet escalier, ce qui rend plus difficile l'ascension de cet escalier par les occupants et visiteurs et cela représente un risque de chute et de blessures. Apporter les correctifs nécessaires. *À corriger.*

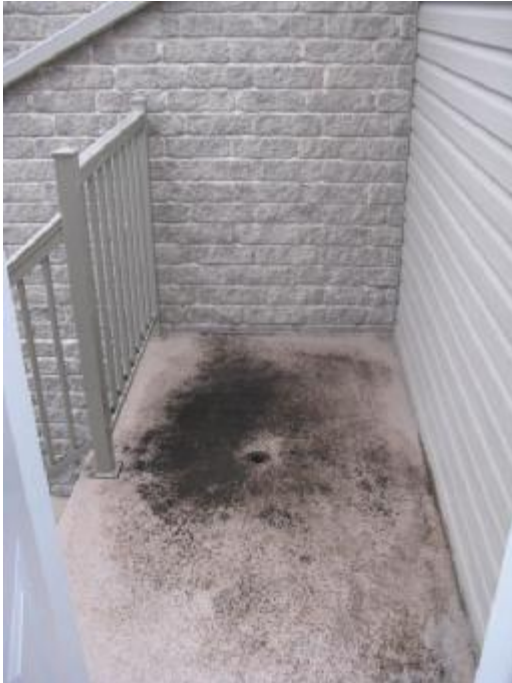
Drain extérieur dans l'escalier extérieur commun arrière

20. Lors de la visite, nous avons observé que le drain de plancher (avaloir de sol) installé sur le palier supérieur de l'escalier extérieur commun est trop élevé par rapport au palier de fibre de verre. Il y a donc un risque d'accumulation d'eau et de dommages au bâtiment par l'eau qui pourrait s'accumuler. D'ailleurs, une accumulation d'eau a été visible à cet endroit autour de ce drain. Un drain doit être installé au point le plus bas d'une surface. Apporter les correctifs nécessaires. *À corriger.*

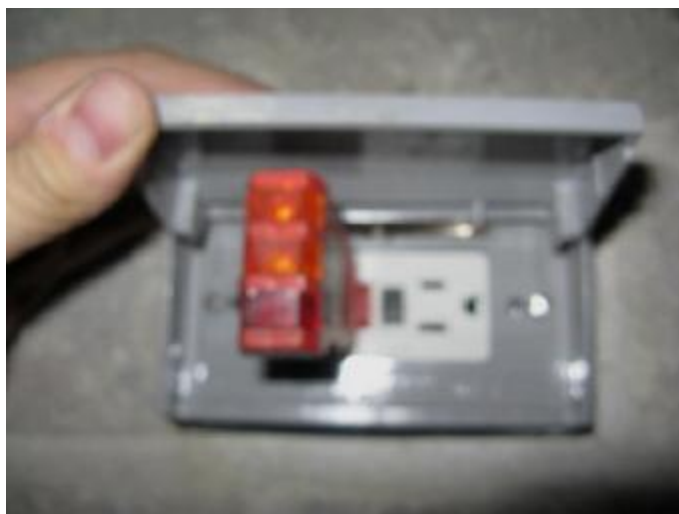
23. SÉCURITÉ : La prise de courant extérieure de type DDFT installée sur la terrasse arrière de l'unité 2, n'a pas répondu au test de déviation de courant. Pour votre sécurité, nous vous recommandons de la remplacer. Raison inconnue. *À corriger.*

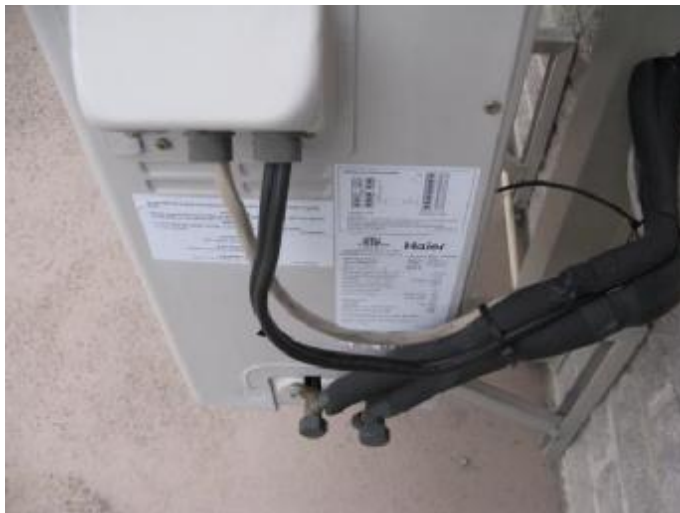
32. À l'extérieur, nous avons observé des filages électriques de type NMD, servant au branchement des climatiseurs individuels. Mais ce type de filage n'est pas conçu pour être installé à l'extérieur et résister au soleil, ce qui pourraient entraîner des dommages et usure prématurée aux filages électriques et des problèmes d'ordre électrique. Mauvais branchement électrique. Apporter tous les correctifs appropriés. À *corriger*.
